Lisa 3.

Paide vanalinna muinsuskaitseala hoonete inventeerimise andmekogu

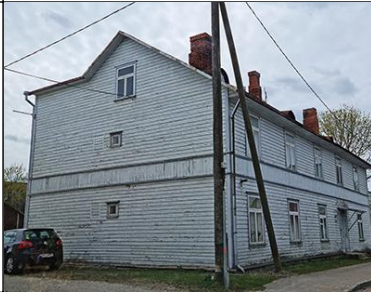
6	Kaevu 6					Materjalide laoplatz.	
7	Kaevu põik 1					Hoonestamata maa-ala.	
8	Kaevu põik 3					Hoonestamata maa-ala.	
9	Karja 4, 107006006, 1917	Madal kuni keskmine, mattunud pinnasesse	Kitsas, korruste vahel püstlaudis	Vana valtsplekk, uukaknad, vanad korstnad	3-ruuduga NL aegsed aknad. NL aegne uks	B-kaitsekategooria. Väärtuslik. Miljööväärtuslik, kahekordne ristpalkkonstruktsioonil kortermaja - säilitada täies mahus. Leida lahendus, koorida pinnas algele tasapinnale ning sadevete hoonest eemale juhtimiseks.

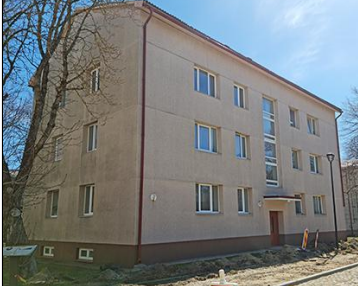
60	Pikk 3, 107006975, 1960	Paas, krohvitud, kõrge, keldriakendega	Terrasiitkrohvi, tagant valge	Vana eterniit	PVC	B-kaitsekategooria. Kivist kahekorruseline kortermaja valmis 1960. aastal ning esindab sarnast hoonetüüpi, nagu on seda Vainu 8, kuid siin on tegemist kahe trepikoja lahendusega.	 
61	Pikk 4, 107005977	Uus terrasiitplaat, kõrge, keldriakendega	Krohvitud	Vana eterniit	PVC	C-kaitsekategooria. Uushoone. Kolmekorruseline kortermaja.

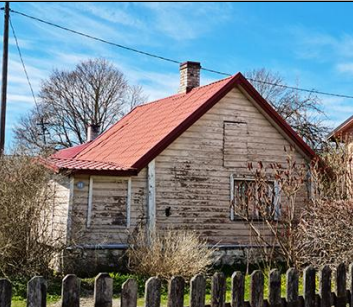
Jrk. nr	Aadress, EHR kood. Kasutuselevõtu aasta	Sokkel, materjal, seisund	Fassaadid, materjal, seisund	Katus, materjal, seisund	Avatäited, seisund	Hinnang	Foto
83	Pikk 49, 107007119, 1880	Paas, kõrge	Keskmine veeninaga laudis	Kiviprofiil katuseplekk	NL aegsed aknad	Väärtuslik. Väikesemahuline hoone. Säilinud mitmed esialgsed dekoori detailid. Säilitada detailid, hoone mahud. Jääb muinsuskaitsealast välja. Asub alal, mis on soovitatud laiendada muinsuskaitsealaks.

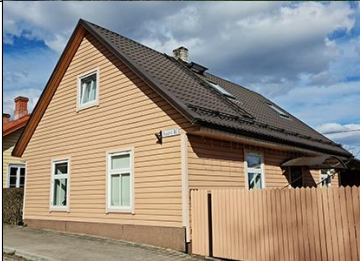
119	Rüütli 28, 107005728	Kaetud sokliplaatidega, keskmine. Kellerdatud	Uus kitsas laudis	Kiviprofiil katuseplekk	3-ruuduga uued puitaknad	B-kaitsekategooria. Väärtuslik.

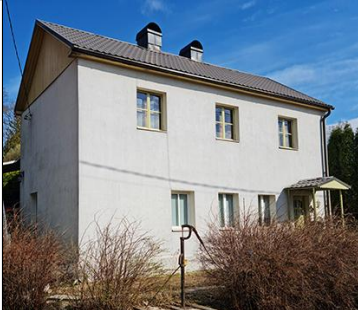
158	Tallinna 13 kõrvalhoone, 107015228	Madal	Lai laudis	S-kivi	Püstlaudis, sepisingedega üks	B-kaitsekategooria. Väärtuslik. Ristpalkhoone?	 
159	Tallinna 15, 107006326	Krohvitud, kõrge	Krohvitud	Kiviprofiil katuseplekk	2-4-ruuduga aknad	B-kaitsekategooria. Vähemväärtuslik kahekorruline kortermaja. Materjalides ja teostuses uus. Samuti on teisejärguline hoone paiknemine- Tallinna tn. 13 hoone taga, krundi sügavuses. Krundile ei tohiks ehitada mahuliselt kõrgemat hoonet kui teda hetkel varjav Tallinna tn. 13

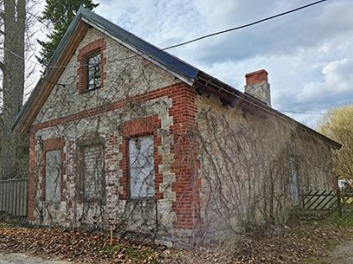
Jrk. nr	Adress, EHR kood. Kasutuselevõtu aasta	Sokkel, materjal, seisund	Fassaadid, materjal, seisund	Katus, materjal, seisund	Avatäited, seisund	Hinnang	Foto
229	Veski 18, 107006565, 1917	Madal	Paas, krohvitud, tellistest laotud nurgarustika	Eterniit	6-ruuduga aknad, tellistest akende ääred, kaarsillustega avad	B-kaitsekategooria. Väärtuslik. Ühe korruselise viilkatusega paekivist hoone. Hoone paremal küljel hiljutine pooleliolev juurdeehitus läbi kahe korruse. Säilitada hoone maht, avade asupaigad ja mahud. Kaunis paekivihoone, mida on dekoreeritud punase tellisega. Vasakule küljele suurendatud maht ebasobiv. Võtta maha katuse kohale ulatuvad puud ja puhastada katus. Jälgida, et sokkel ei jääks pinnasest madalamale.

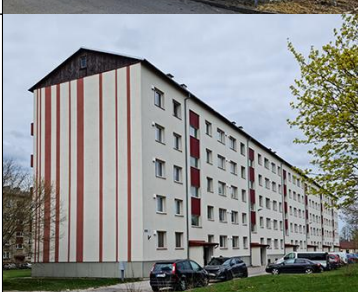
247	Väike-Aia 30, 107007263	Kõrge	Krohvitud	Uus eterniit	PVC aknad	Muinsuskaitsealast väljas. Viiekorruline kortermaja.
