**Paide Hillar Hanssoo põhikool piirdetarindite eksperthinnangu Lisa 2 kommenteeritud fotomaterjal KATUSETARINDI VAATED REM I ja II ETAPP**

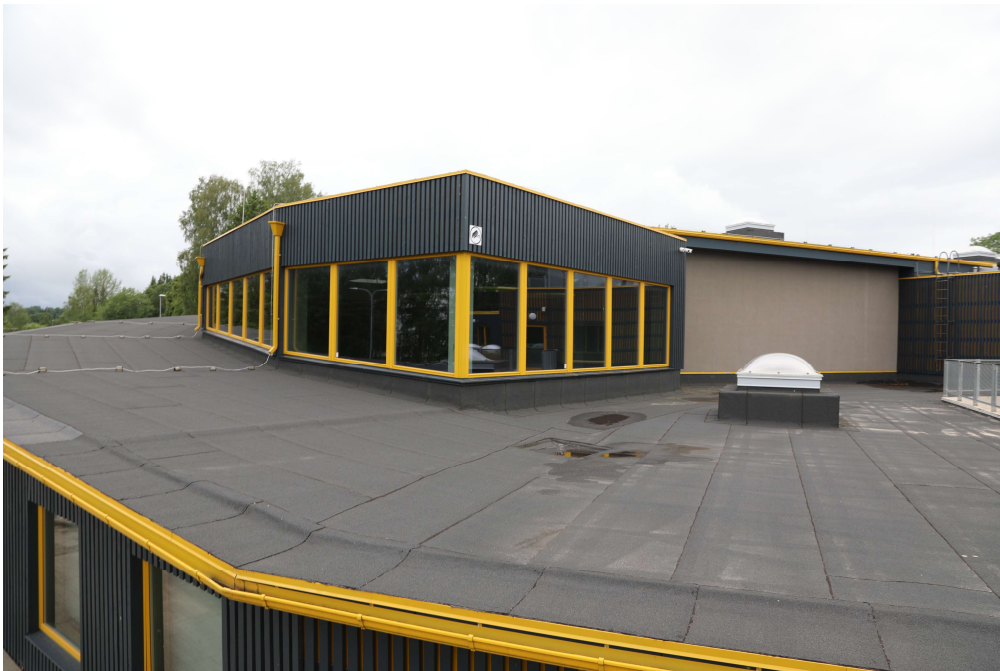
**Foto 1. Vaade hoonekarbi katusetarindi osale. Hoonekarbi katusetarindid on nii sisemise kui välimise äravoolusüsteemiga. Fotol on näha I etapis töösse mineva välisseinatariindi nurk. Remonditav osa on sinise puitlaudisega kuni krohvitud välisseinatrindini.**

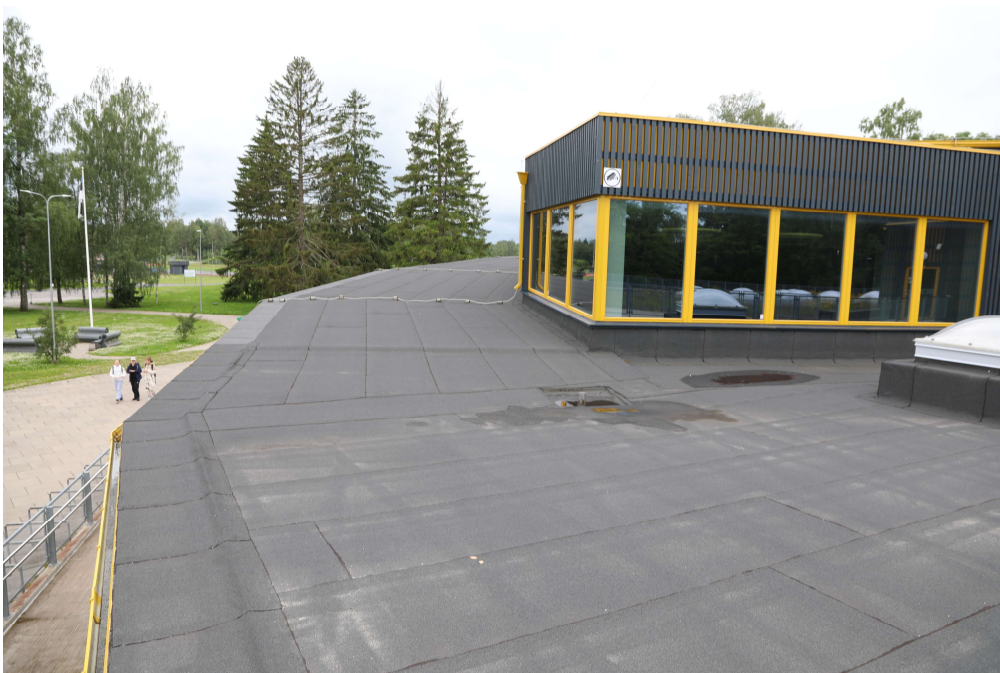
**Foto 2. Hoonekarbi lamekatusetarind on ehitatud spiraalse kujuga tõusvas joones.**

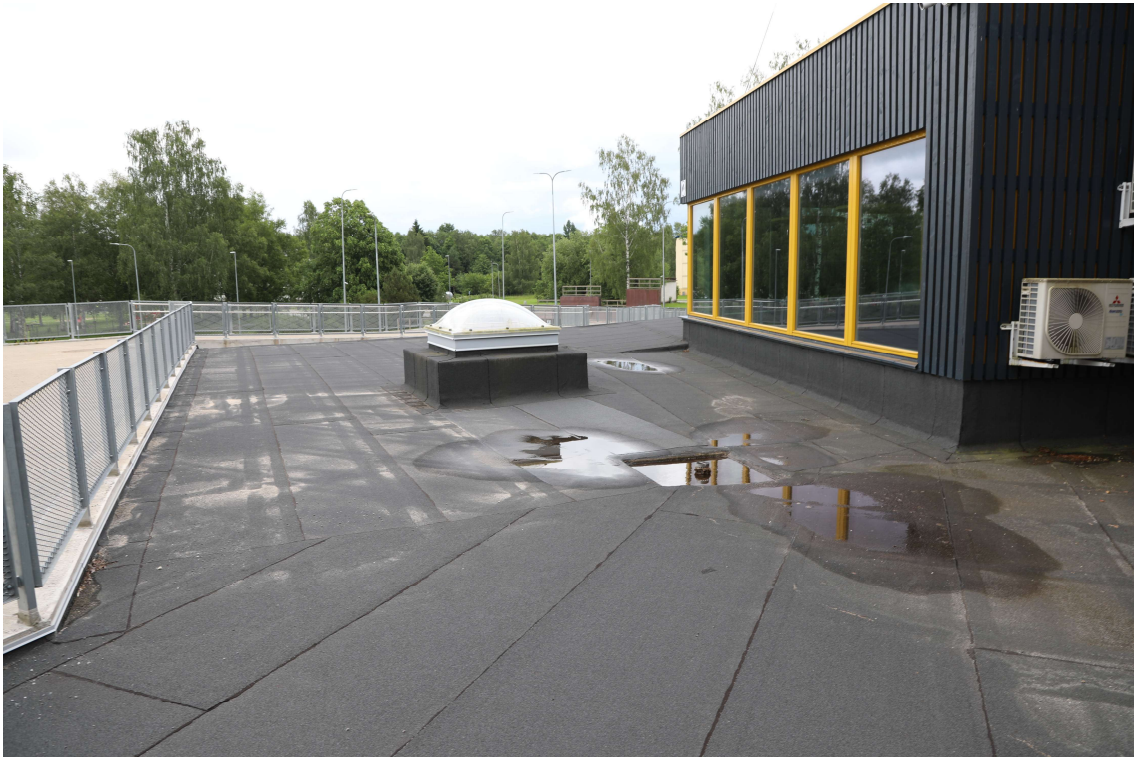
**Foto 3. Vaade sisemise äravoolusüsteemiga katusetarindi osale.**

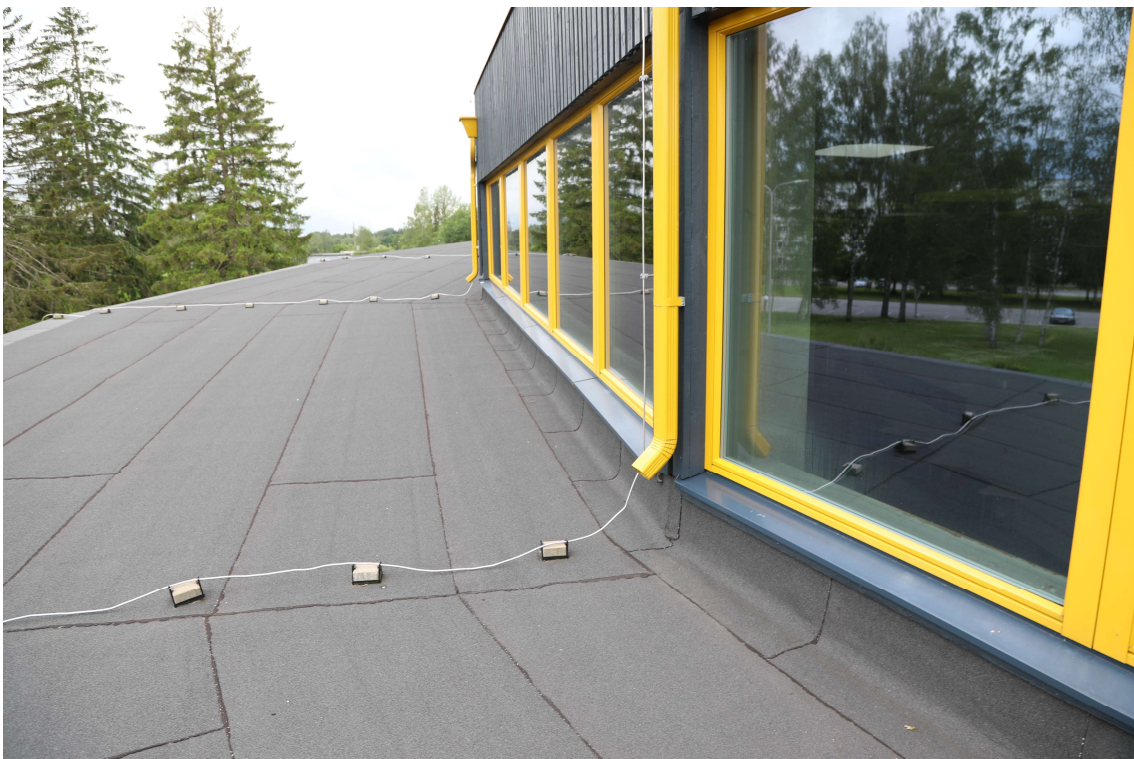
**Foto 4. Vaade välimise äravoolusüsteemiga katusetarindi osale. Põhilised läbijooksud hoonekarbil on seina ja katusetarindite liitekohas.**

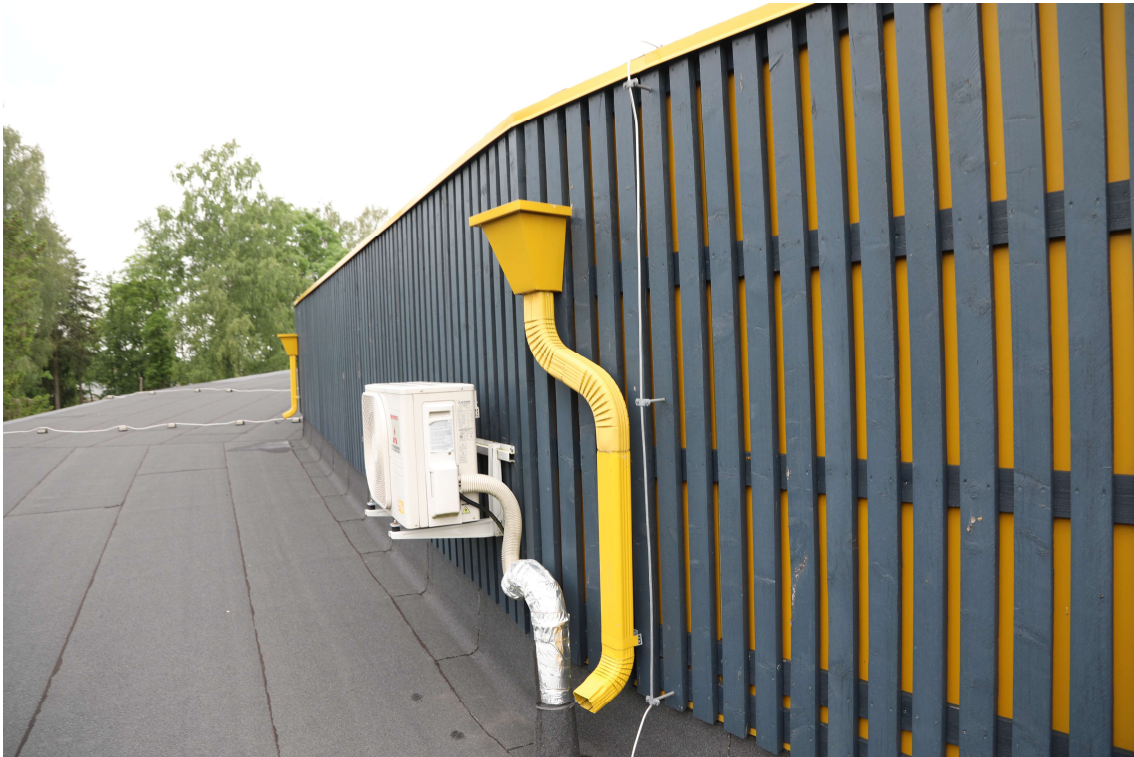
**Foto 5. Hoonekarbi tuulduva seina- ja lamekatusetarindi liide.**

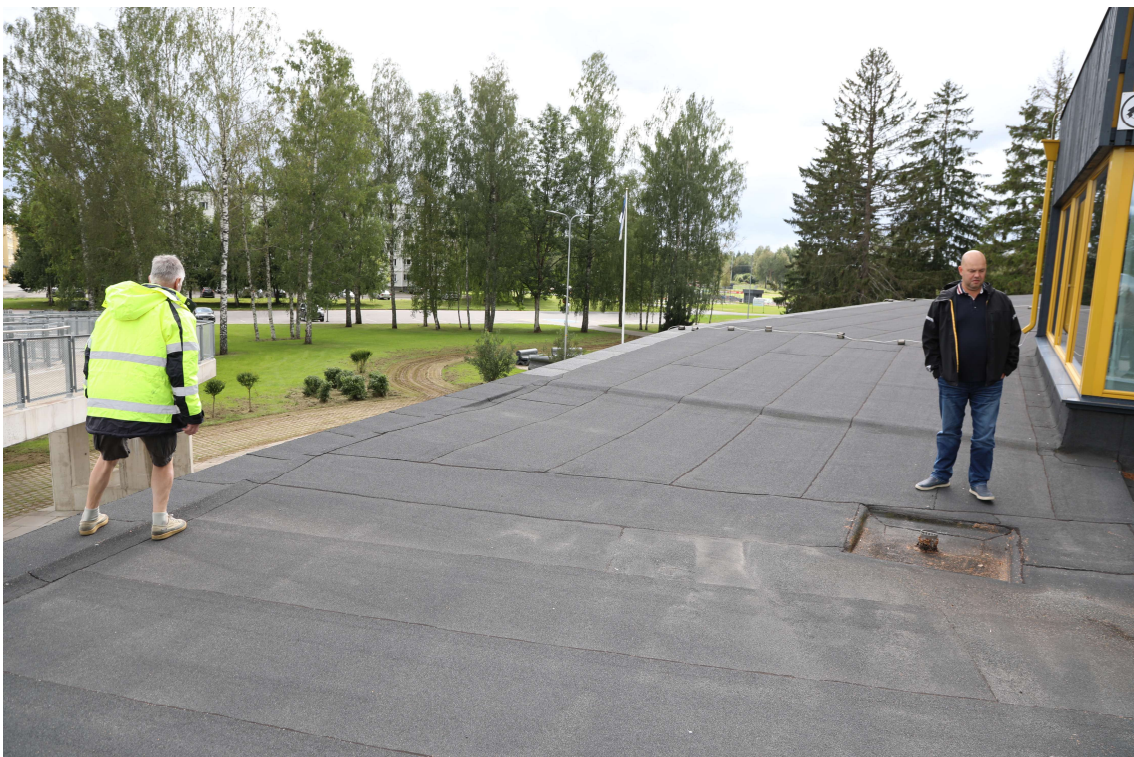
**Foto 6. Vaade sisemise äravoolusüsteemiga lamekatusetarindi osale.**

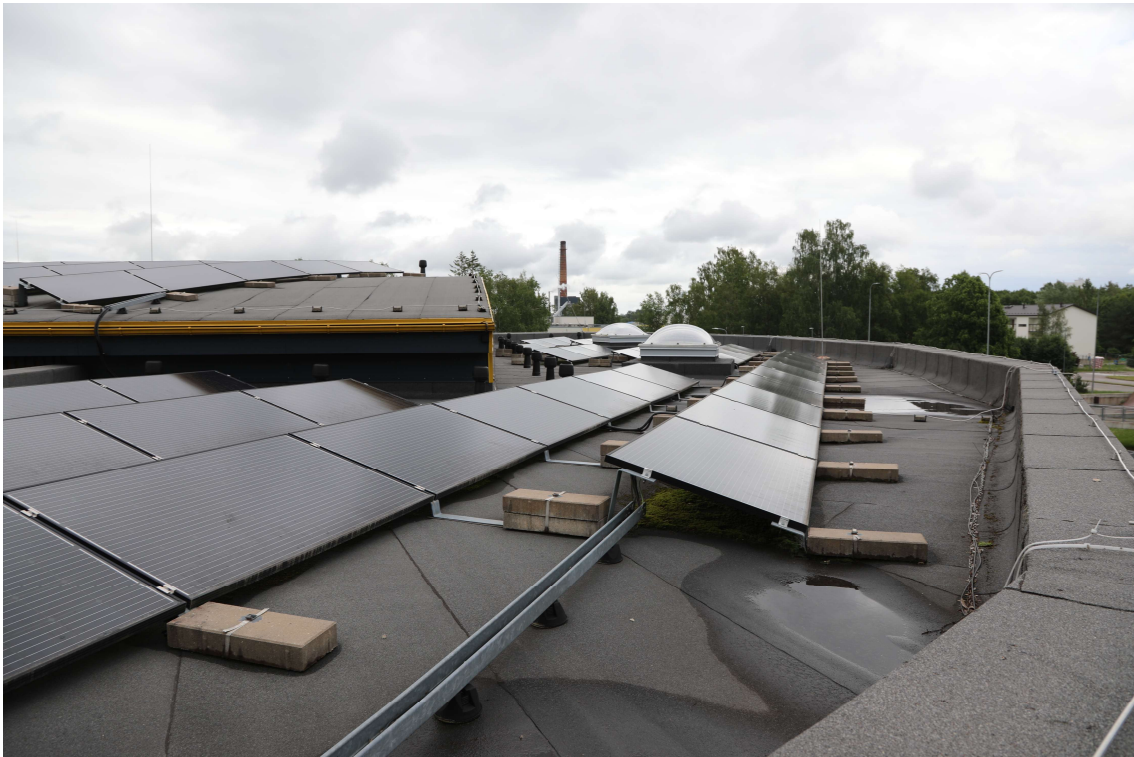
**Foto 7. Vaade keskmise tasandi sisemise äravoolusüsteemiga katusetarindi osale. Sademevee äravool on lahendatud parapetti läbivate veesülititega. Katusetarindile on paigaldatud päikesepaneelid (edaspidi PV).**

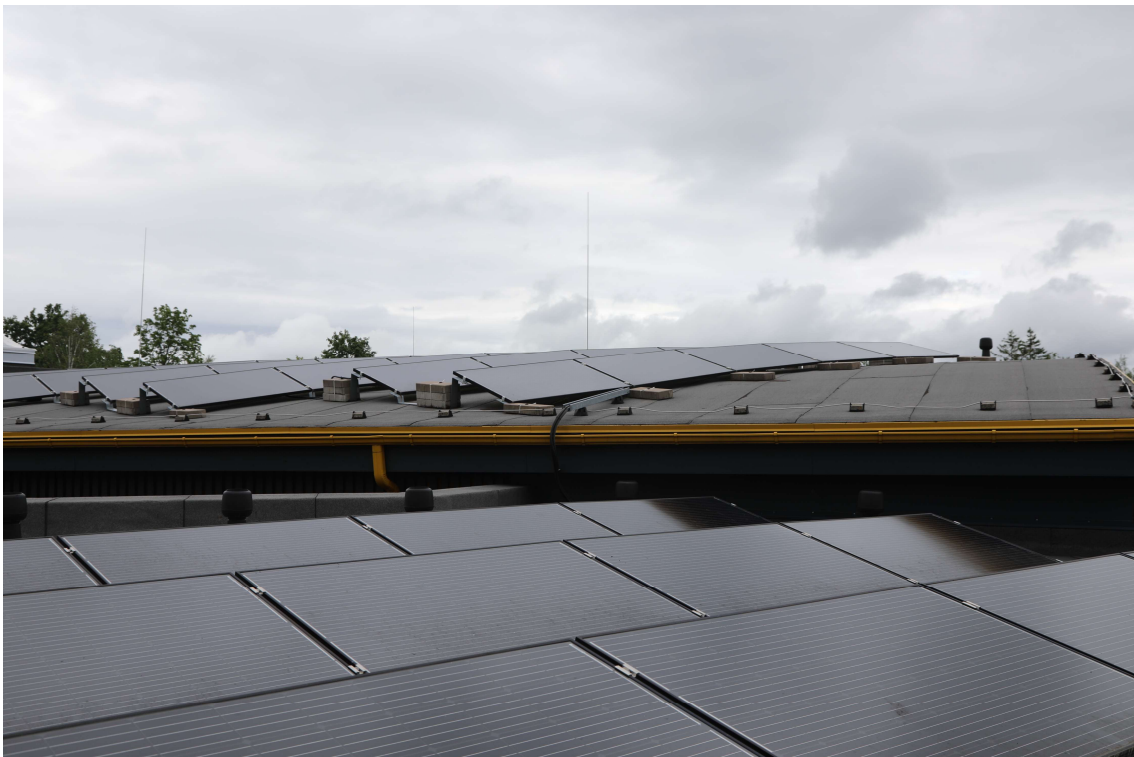
**Foto 8. Keskmisele ja kõrgema katusetarindi tasapinnale on paigaldatud PV.**

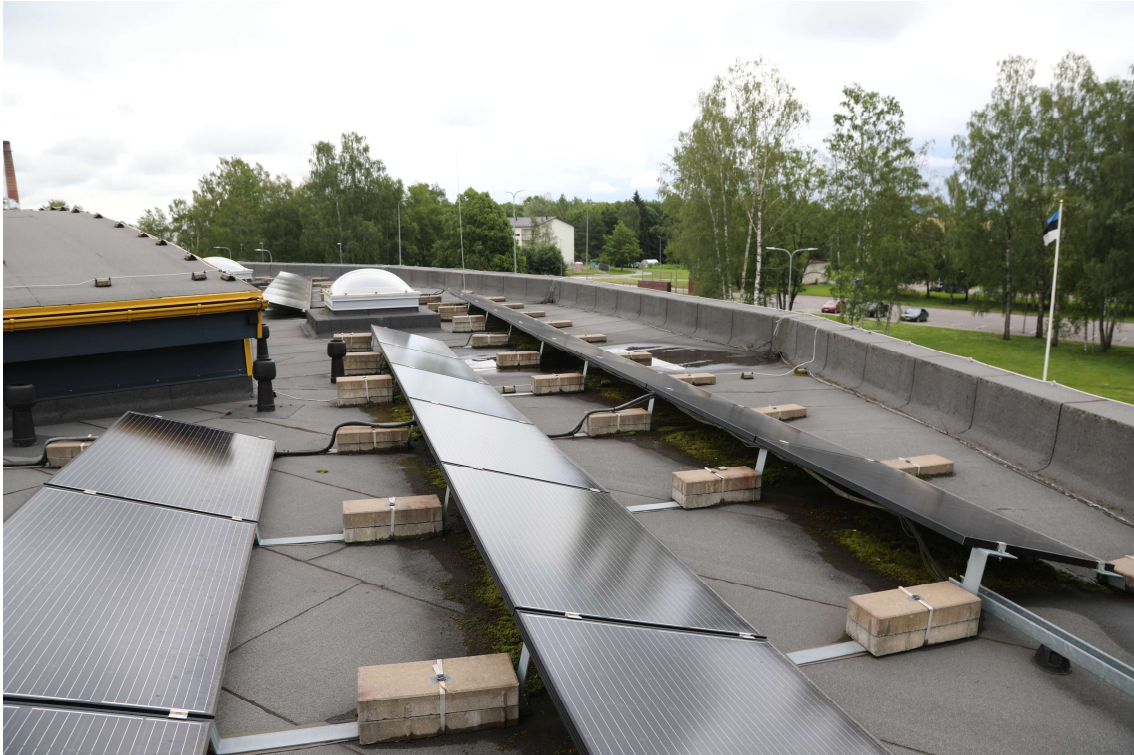
**Foto 9. PV on paigaldatud katusetarindi hüdroisolatsioonihile pindpaigaldisena betoonplakkidest ballastiga.**

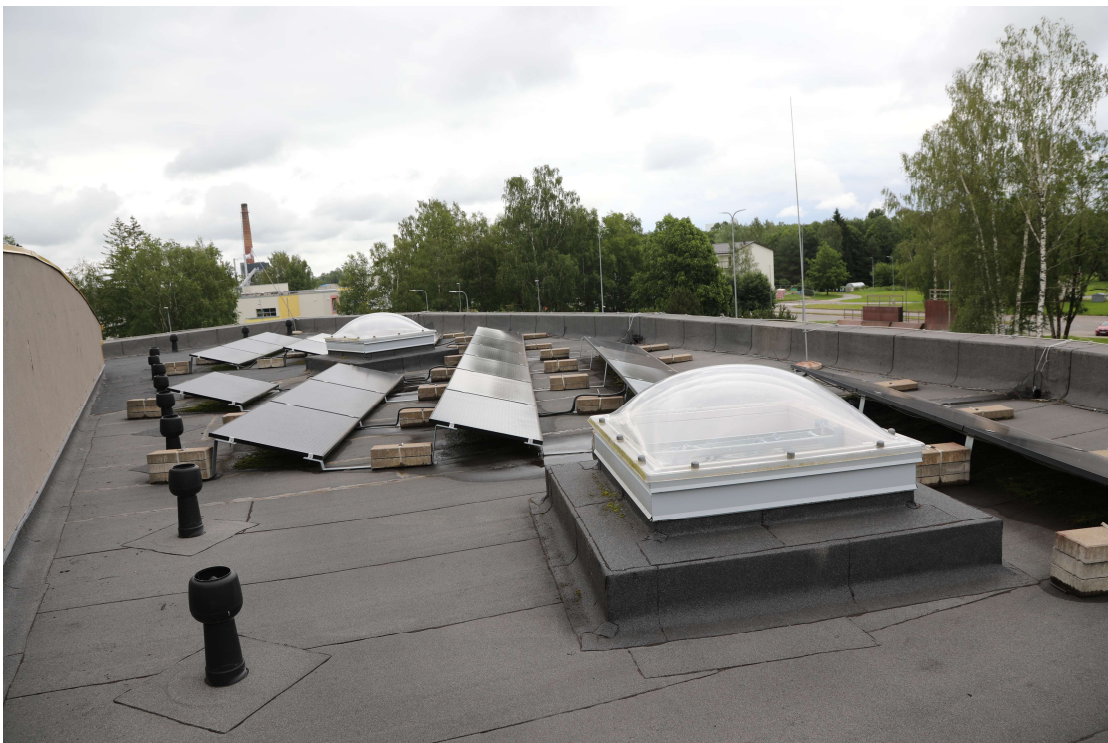
**Foto 10. Katusetarindi erinevatele osadele on paigaldatud kuppelaknad. Katuseakende juures olid tellija väitel läbijooksuprobleemid, mis kadusid peale remonti ja uute kuppelakende paigaldust.**

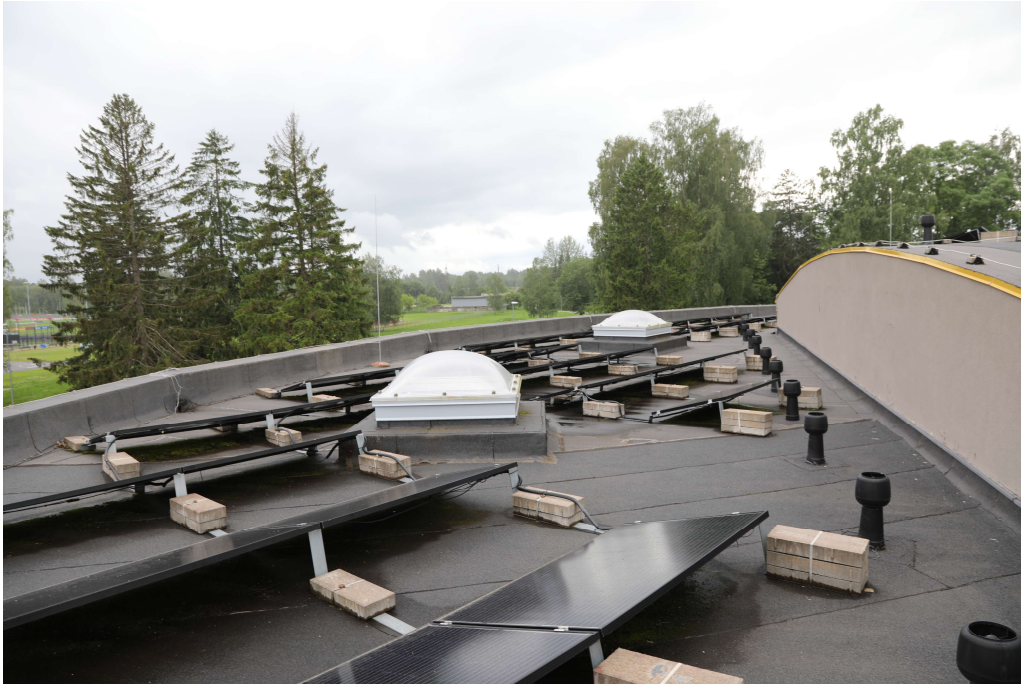
**Foto 11. PV on paigaldatud pindpaigaldisena katusetarindi hüdroisolatsioonikihile. PV paneelid toetuvad lattrauast alusele, mille paigal püsimiseks on paigaldatud kiviplokkidest ballast.**

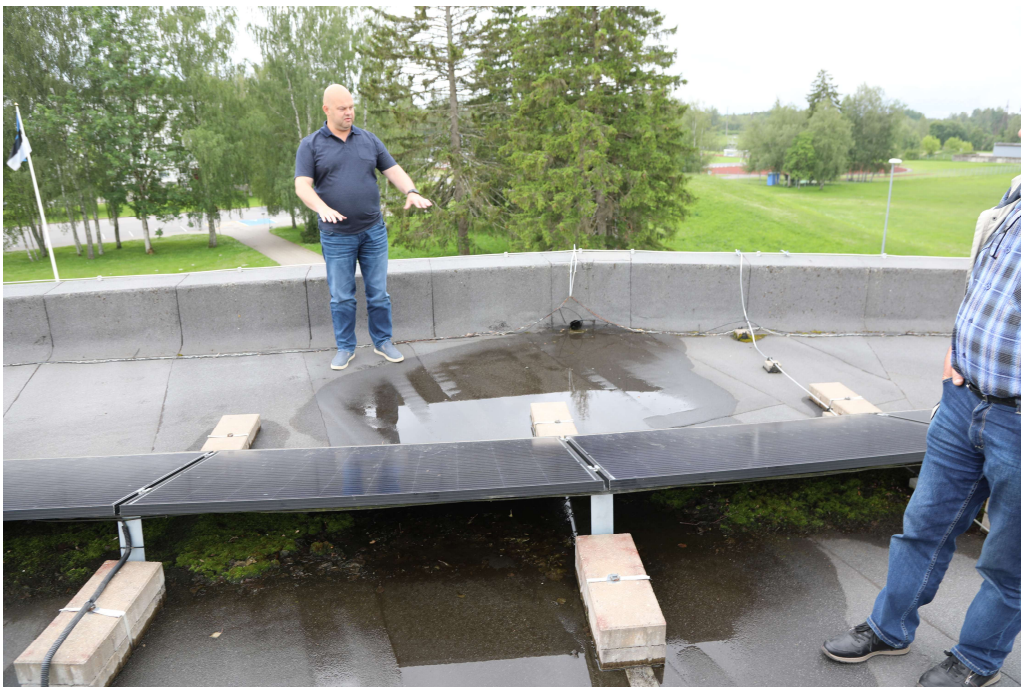
**Foto 12. Katusetarindi soojusisolatsiooni pealmises kihis on kasutatud mineraalvilla (MW). Ilmselt on MW koormustaluvus liiga väike. PV süsteem tähendab katusetarindile nii staatilisi (omakaal) kui dünaamilisi (eelkõige tuulekoormus) koormuseid. Kui soojusisolatsioonikiht on väiksema koormustaluvusega tekkivad vajumid. Vastu katusetarindi hüdroisolatsioonikihti paigaldatud lattrauad häirivad sademevee äravoolu.**

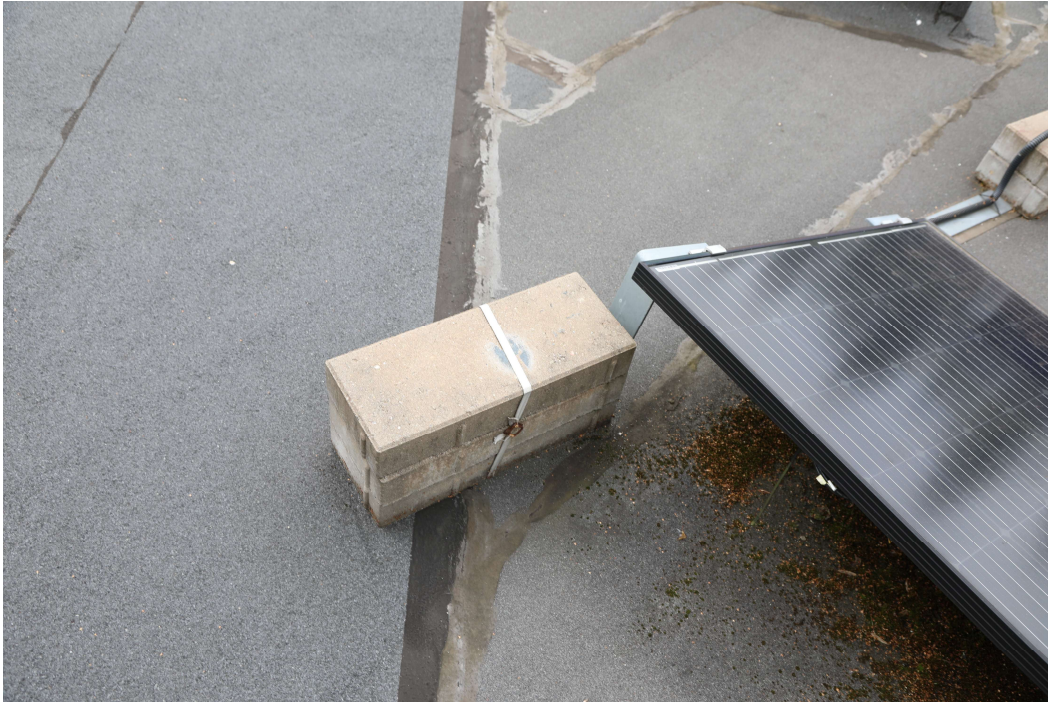
**Foto 13. Katusetarindi hüdroisolatsioonikihti on kohati parandatud MBR kihi pealekeevitamise ja ülekatetele mastiksi pealemäärimisega.**

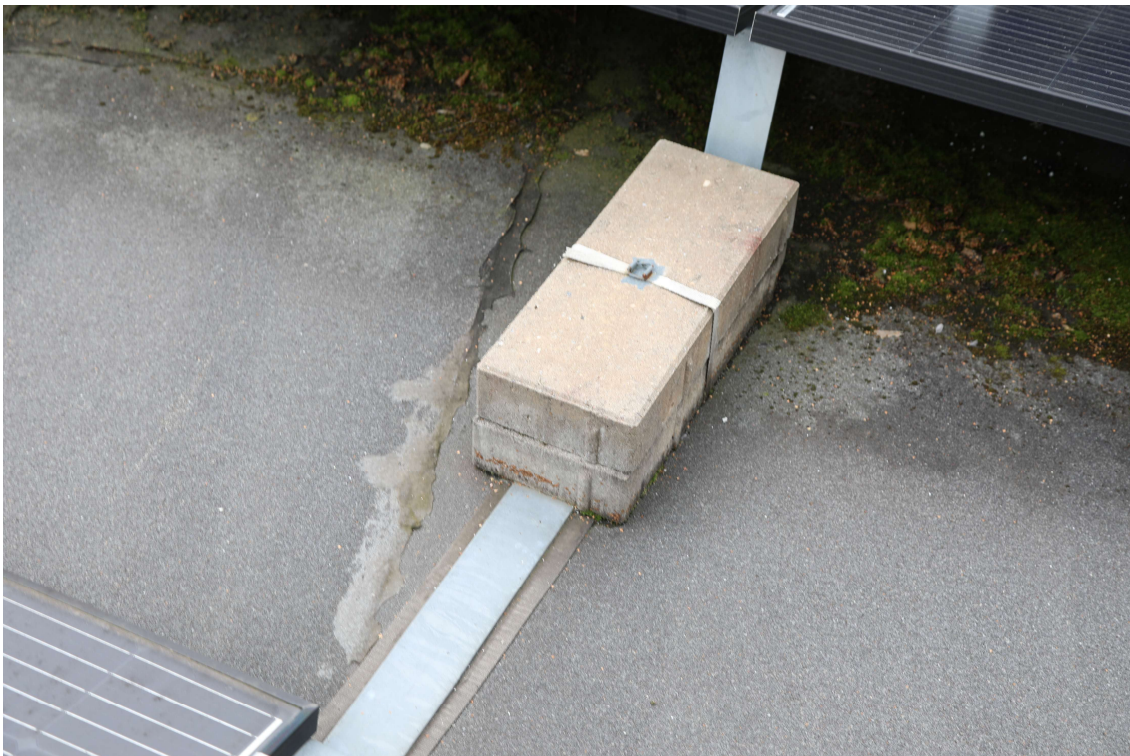
**Foto14. Lattraua alla paigaldatud täiendav MBR kiht ei kaitse katuse isolatsioonitarindit piisavalt. Samuti kipub MBR kiht alusel libisema.**

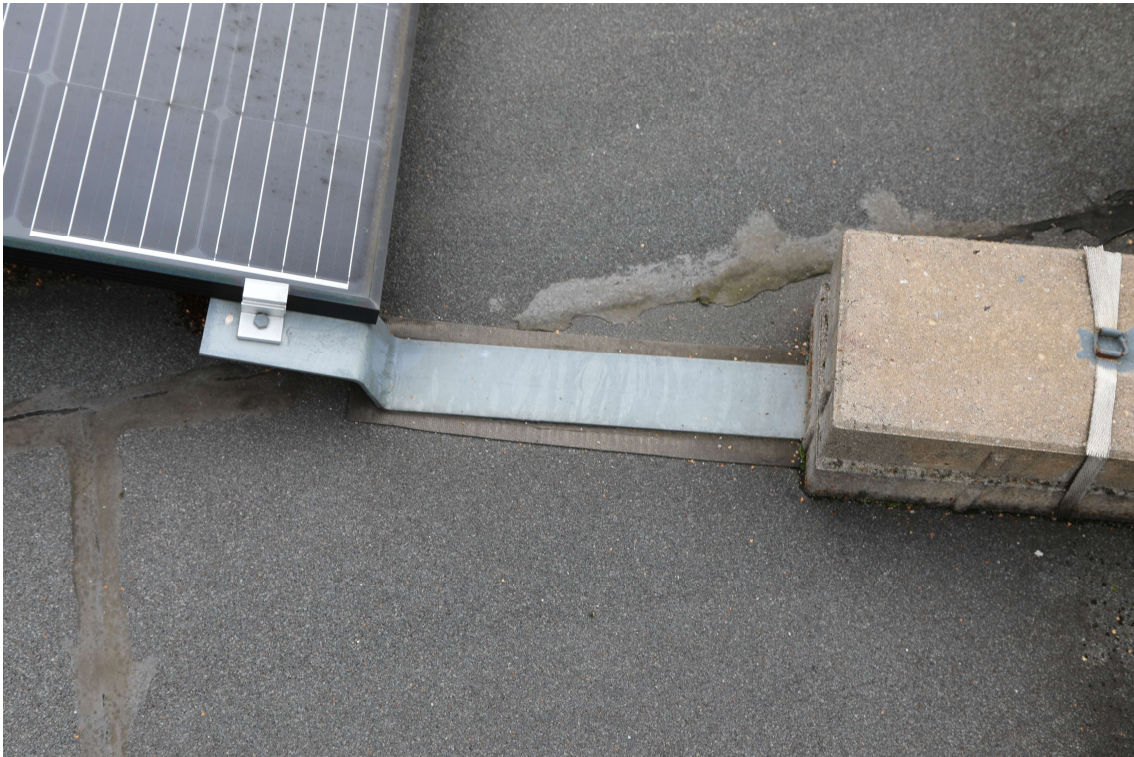
**Foto 15. Kiviballasti sellina paigaldus kahjustab pikas perspektiivis katusetarindi hüdroisolatsioonikihti ja soojusisolatsioonikihti. Plastlindid ballastikivide koos hoidmiseks ei ole pikaajaline lahendus.**

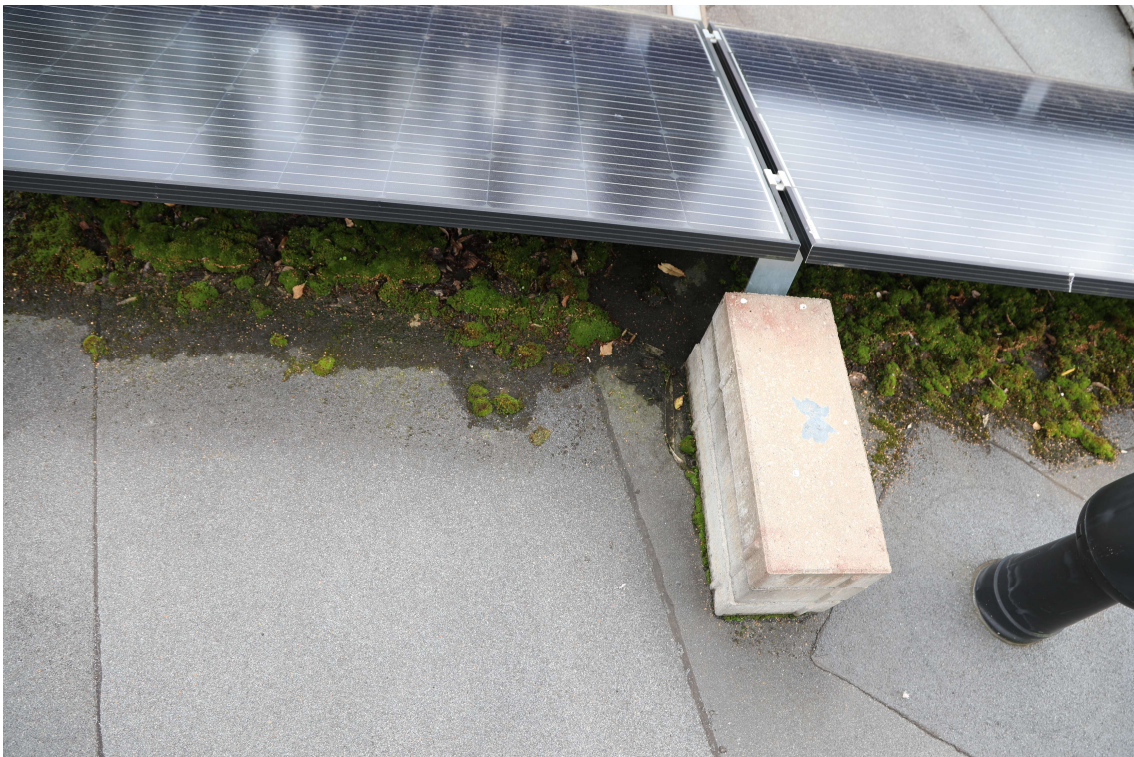
**Foto 16. Lahtised ballastikivid võivad nihkuda ja kukkudes hüdroisolatsioonikihti vigastada.**

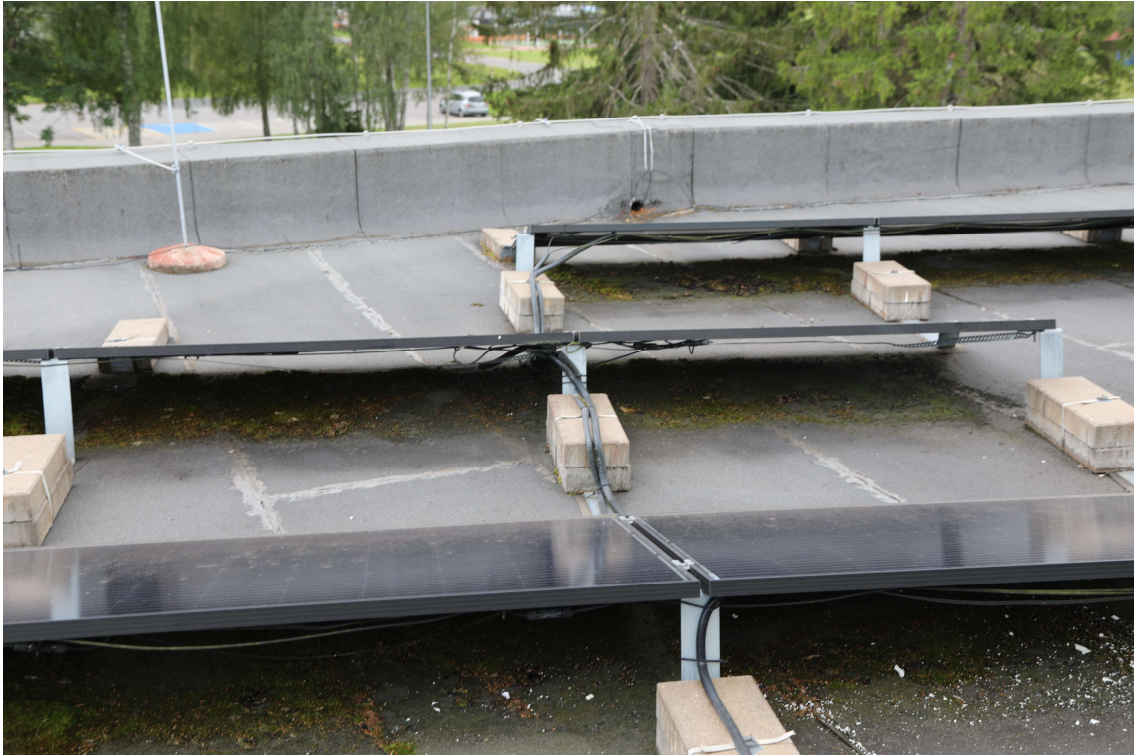
**Foto 17. PV alla koguneb prahti ja hakkab kasvama sammal. See eeldab katusetarindi täiendavat hooldust mitu korda aastas. Samal ja praht häirib sademevee äravoolu.**

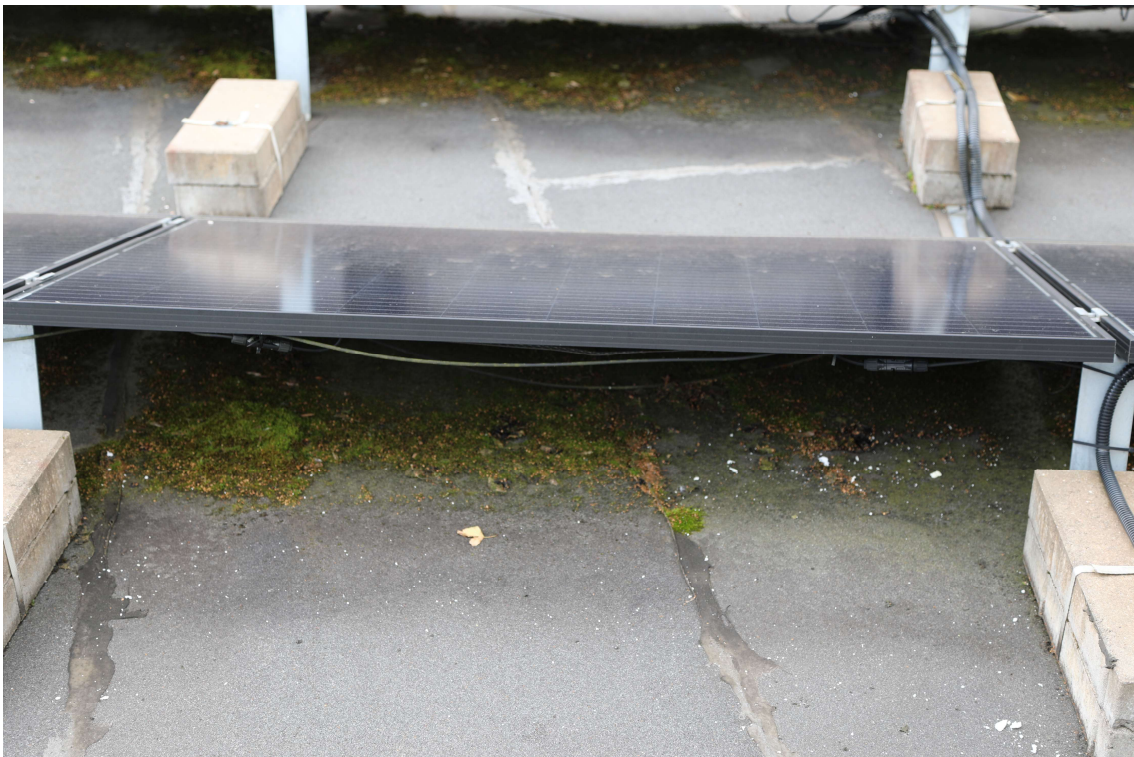
**Foto 18. Sama lähivaates. Eemaldamata sammal kahjustab pikas perspektiivis katusetarindi hüdroisolatsioonikihti.**

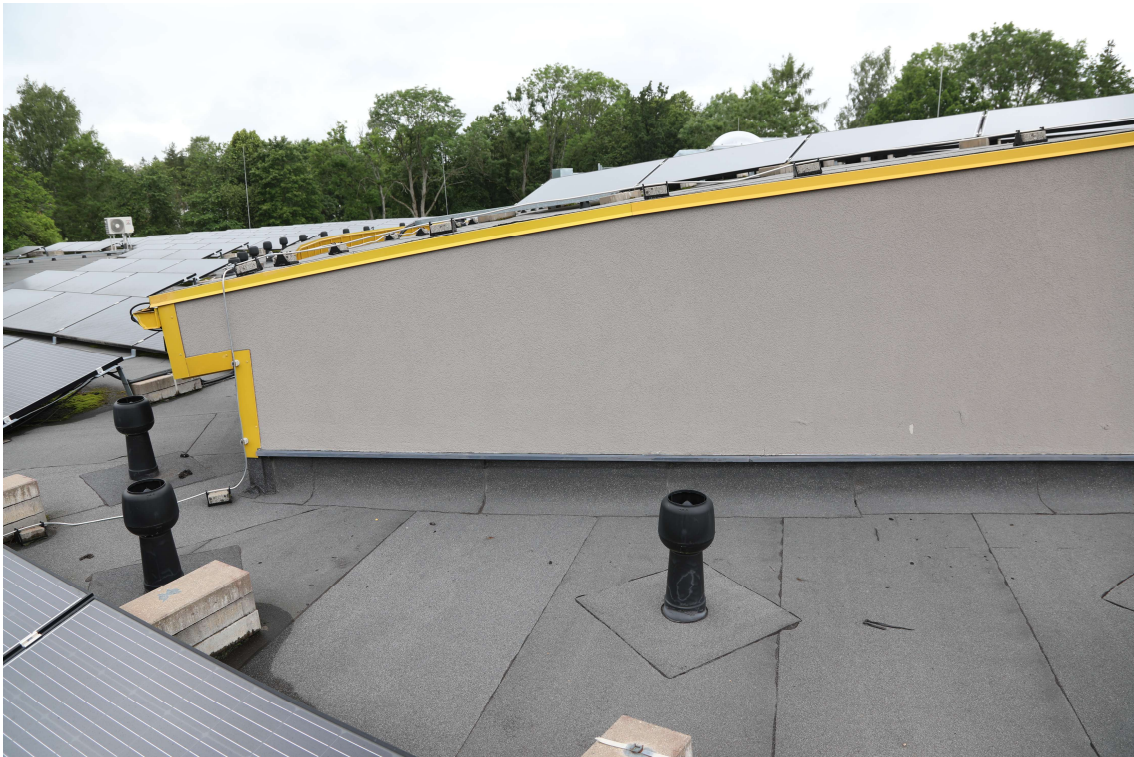
**Foto 19. Katusetarindile on paigaldatud difusiooniõhutid. PIR soojusisolatsiooniga katusetarindil on difusiooniõhutid mõttetud ja need tuleb eemaldada.**

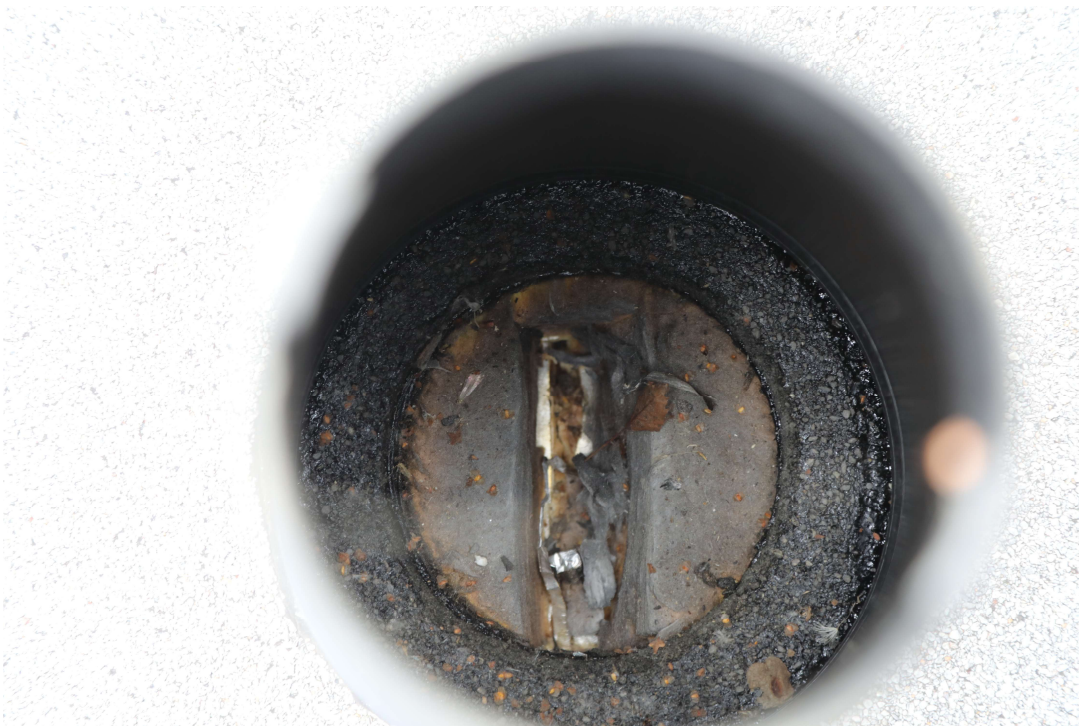
**Foto 20. Difusiooniõhuti alla on sisse lõigatud nn difusioonikanalid. PIR soojusisolatsiooniga katusetarindis on difusiooniõhutid kui kanalid mõttetud. Kanali sisselõikamine PIR kihti kahjustab soojusisolatsioonitoodet. PIR soojusisolatsiooni alumiiniumfooliumist laminaadikihti ei tohi lõhkuda.**

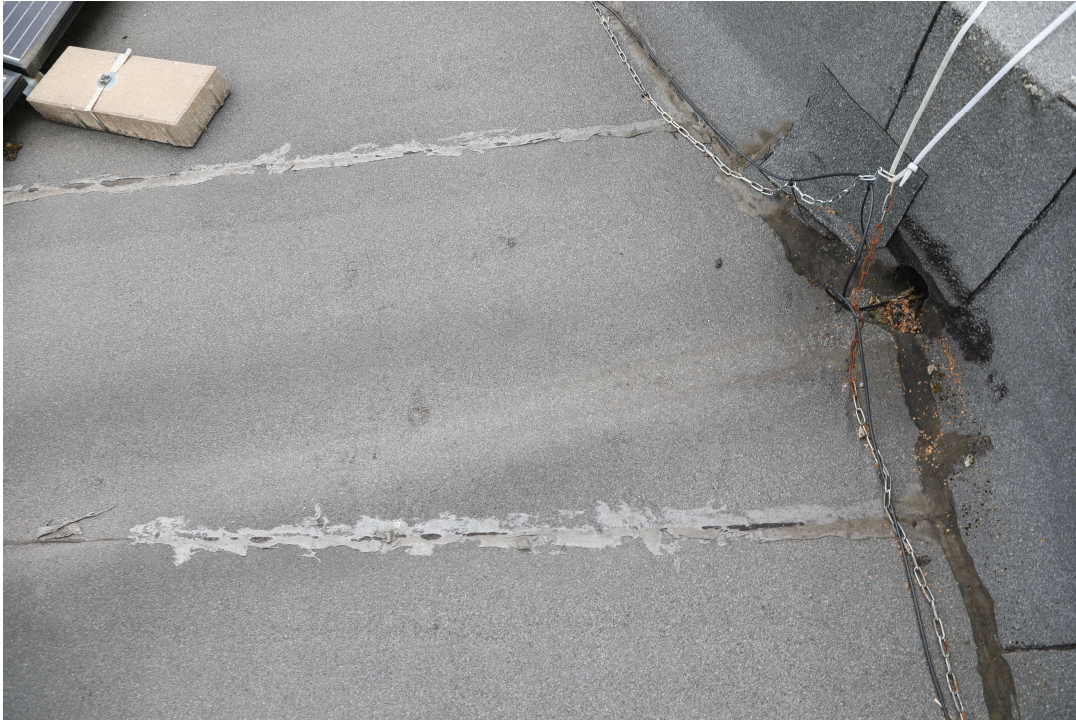
**Foto 21. Sademevee äravooluks on paigaldatud veesülitid. Küttekaablid ja nende paigaldusketid häirivad oluliselt sademevee äravoolu ja soodustavad prahi kogunemist ning toru ummistumist.**

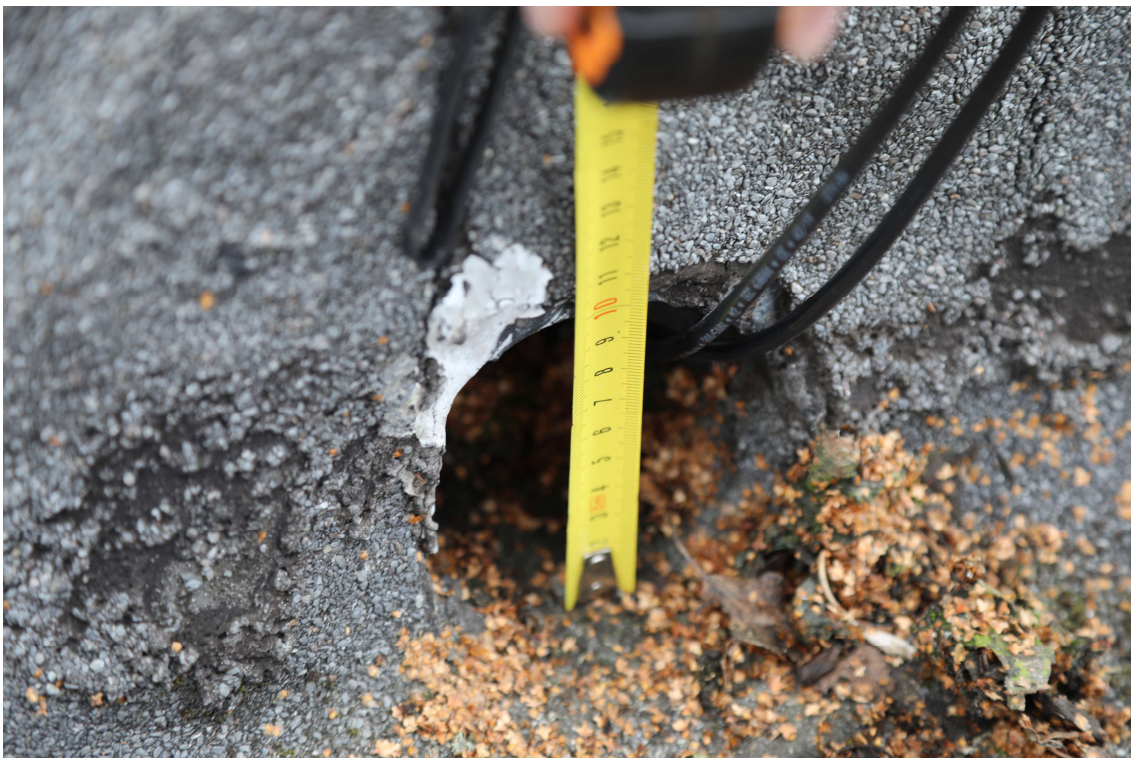
**Foto 22. Sademevee süli toru läbimõõt on 100 mm.**

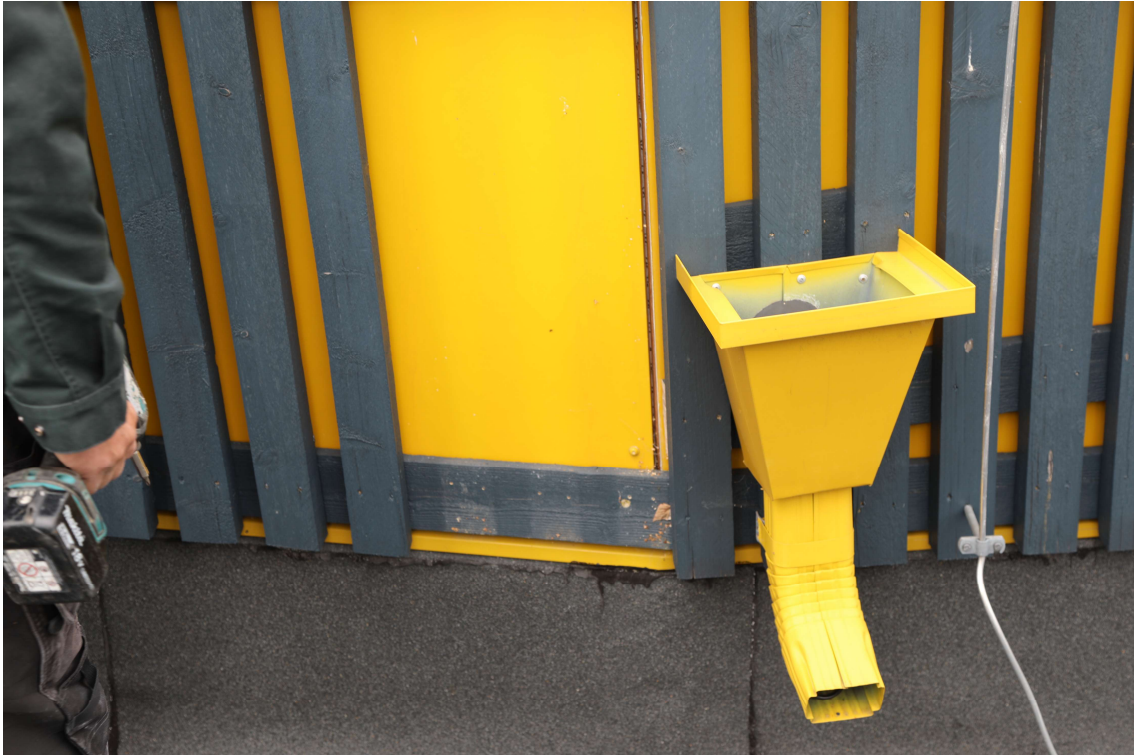
**Foto 23. Seinatarindi pinnale on paigaldatud veekoguja ja allaviigutoru. Ülemise katusetarindi süli toru suubub veekogujasse.**

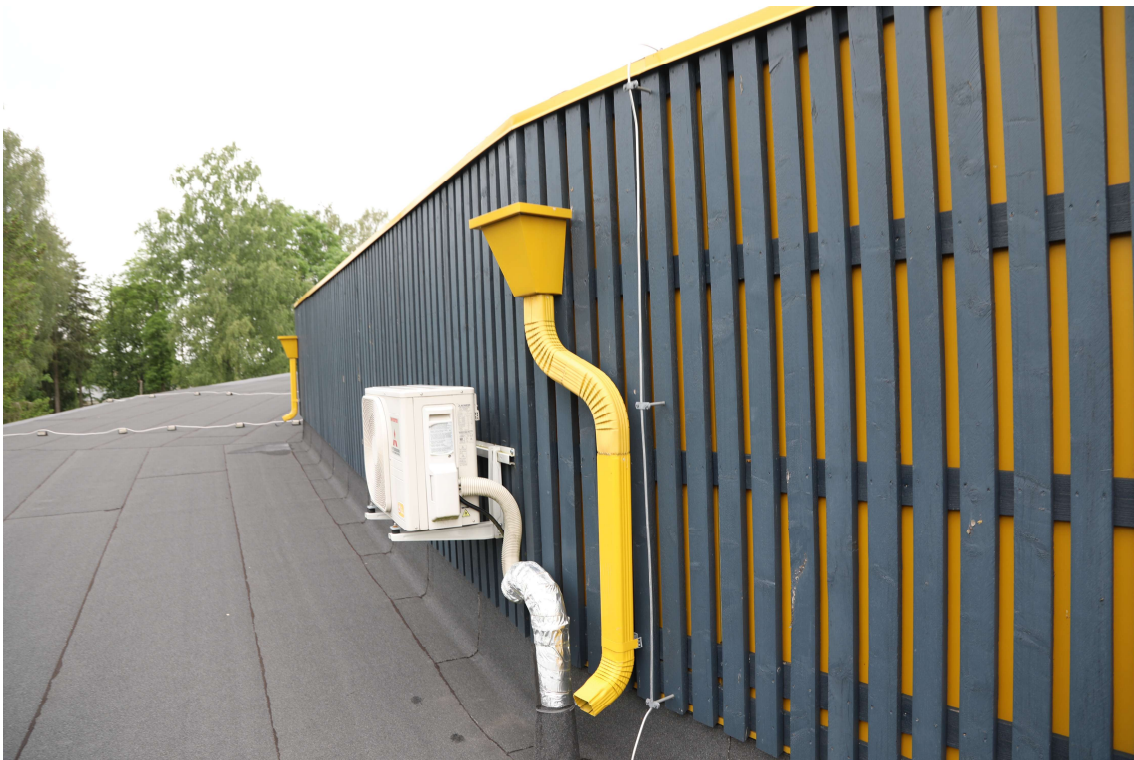
**Foto 24. Seinatarindile on paigaldatud veesülitite alla veekogujad ja allaviigitorud. Jahutusagregaadi kaablite ja torude läbiviik ei ole pikaajaliselt veetihe.**

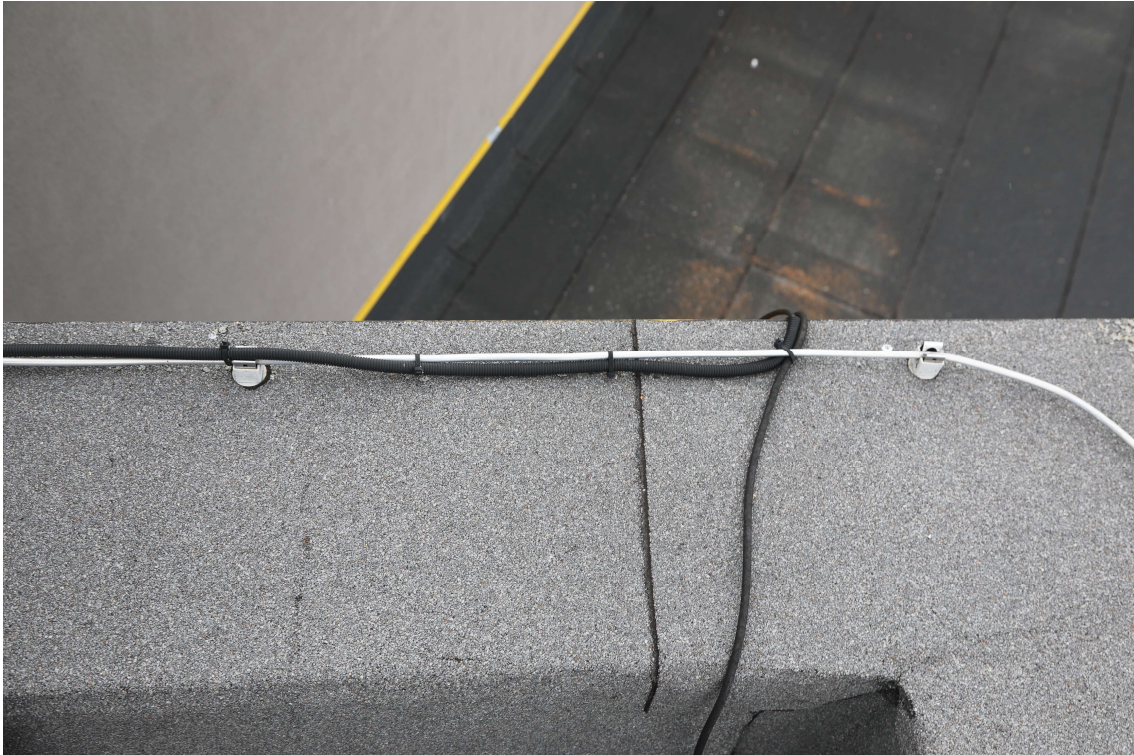
**Foto 25. Piksekaitse kinnitite paigaldamine läbi MBR kihi ei ole pikaajaliselt veetihe lahendus.**

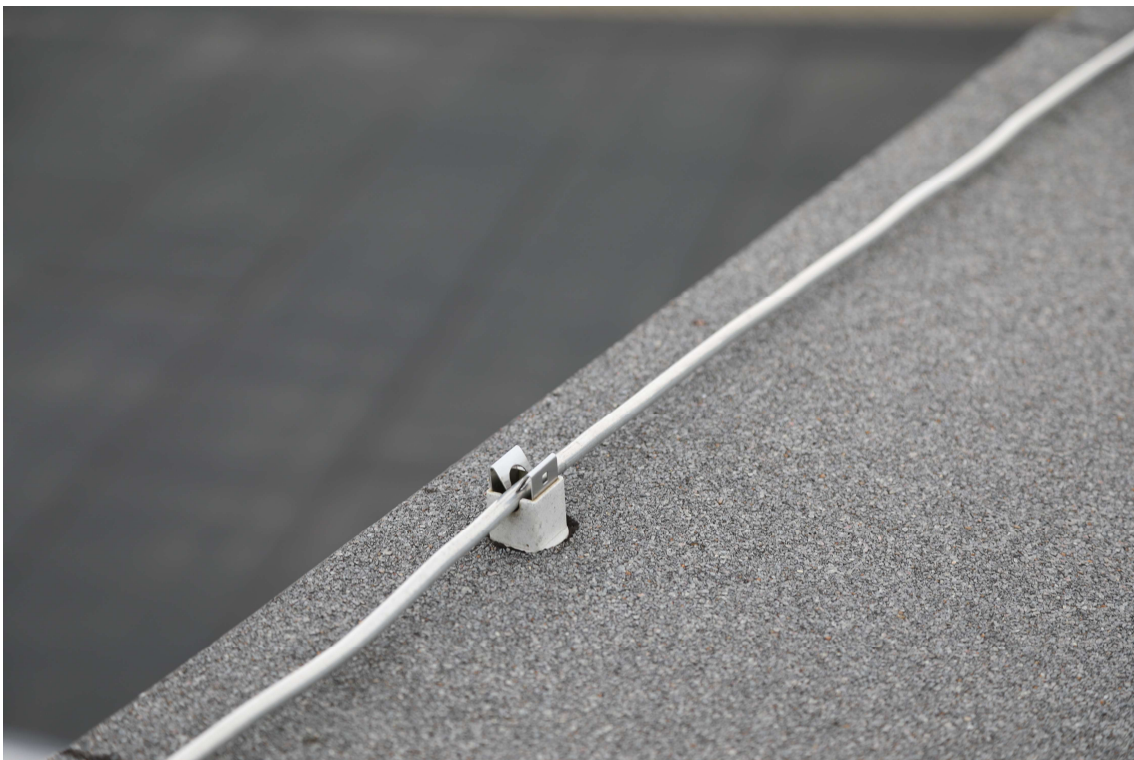
**Foto 26. Sama lähivaates.**

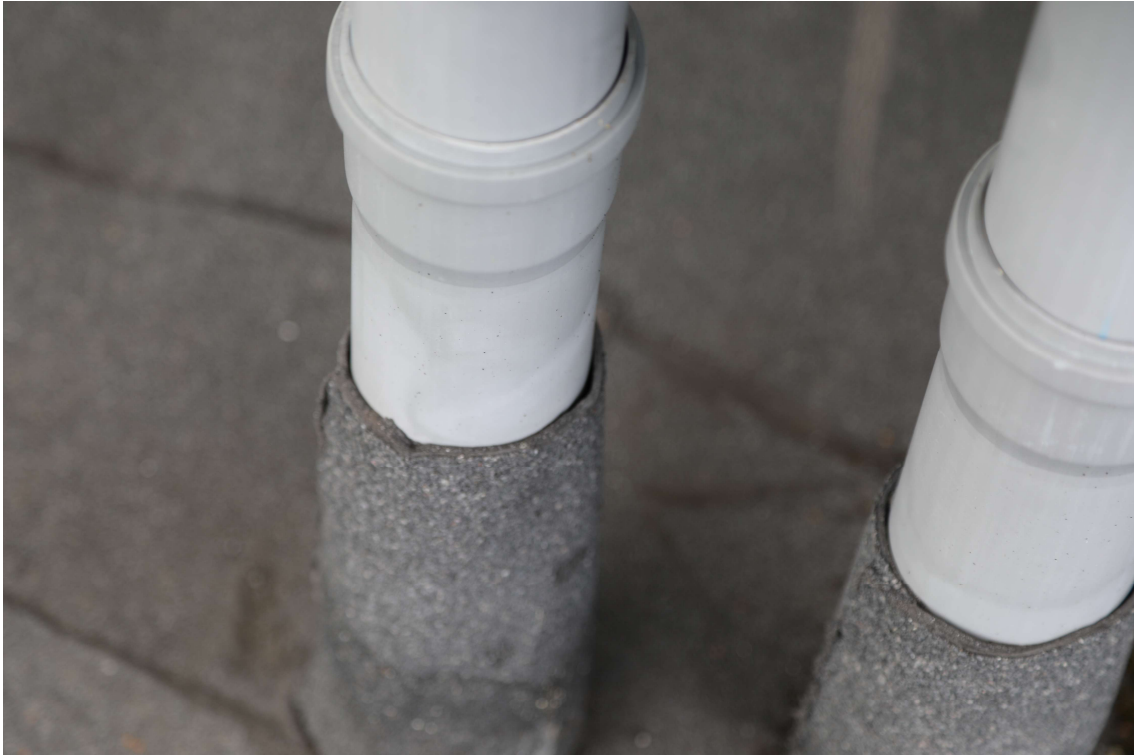
**Foto 27. Torudele tehtud MBR kihi ülestõstete ülaserv ei ole veertihe.**
