**Paide Hillar Hanssoo põhikool piirdetarindite eksperthinnangu Lisa 3  
kommenteeritud fotomaterjal SEINATARINDITE VAATED**

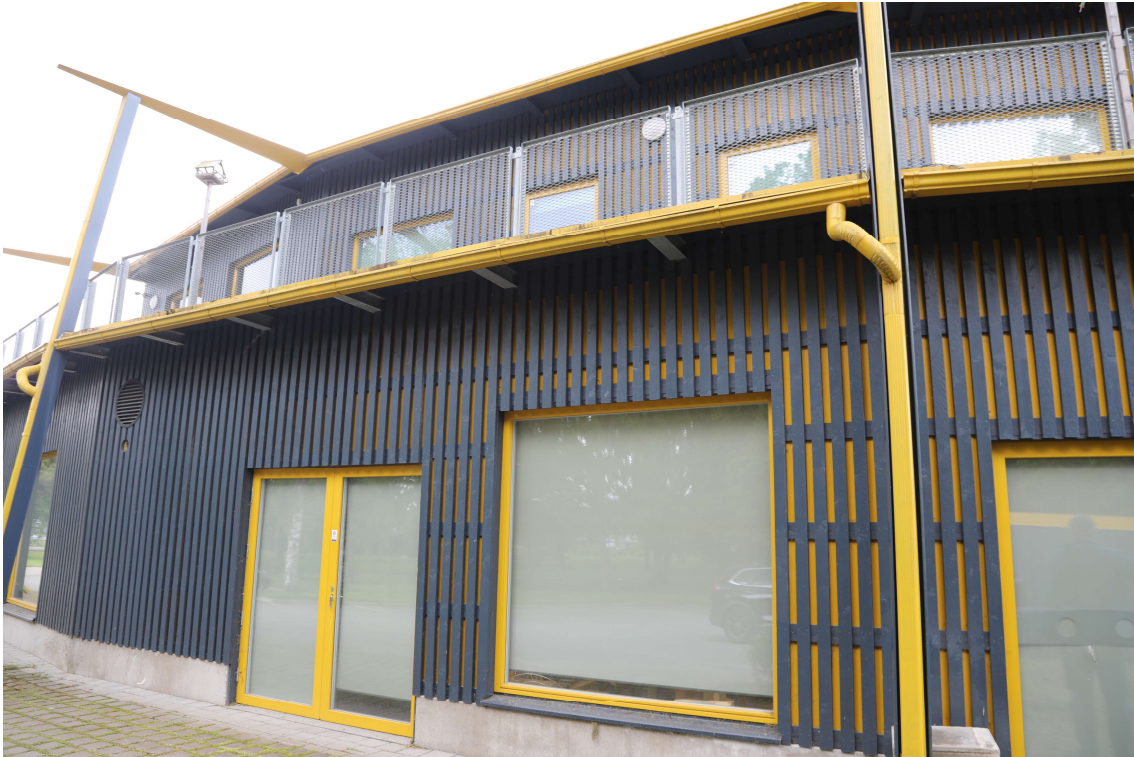
**Foto 1. Vaade koolimaja hoonekarbi fassaadile.**

Hoone seinatarindi katteplaadile on paigaldatud puitdekoor. Puitdekoor on tiheda hooldusvälbaga ja fassaadile kinnitatud laudist, eriti selle paigaldusroove ei ole võimalik kohapeal korrektselt värvida.

Seinatarindi katteplaatide liited ei ole ilmastikukindlad ja kaldvihmadega pääseb vesi seinatarindisse.

Dekoratiivlaudise kinnituseks paigaldatud roovid võimendavad läbijooksuprobleeme.

Kuna seina- ja katusetarindi liitkohas puudub toimiv soklilahendus, pääseb sademevesi katusetarindisse ja sealt edasi hoonesse.

Tuulduval fassaadil puuduvad nii õhu sissevõtu- kui väljatõmbepilu.

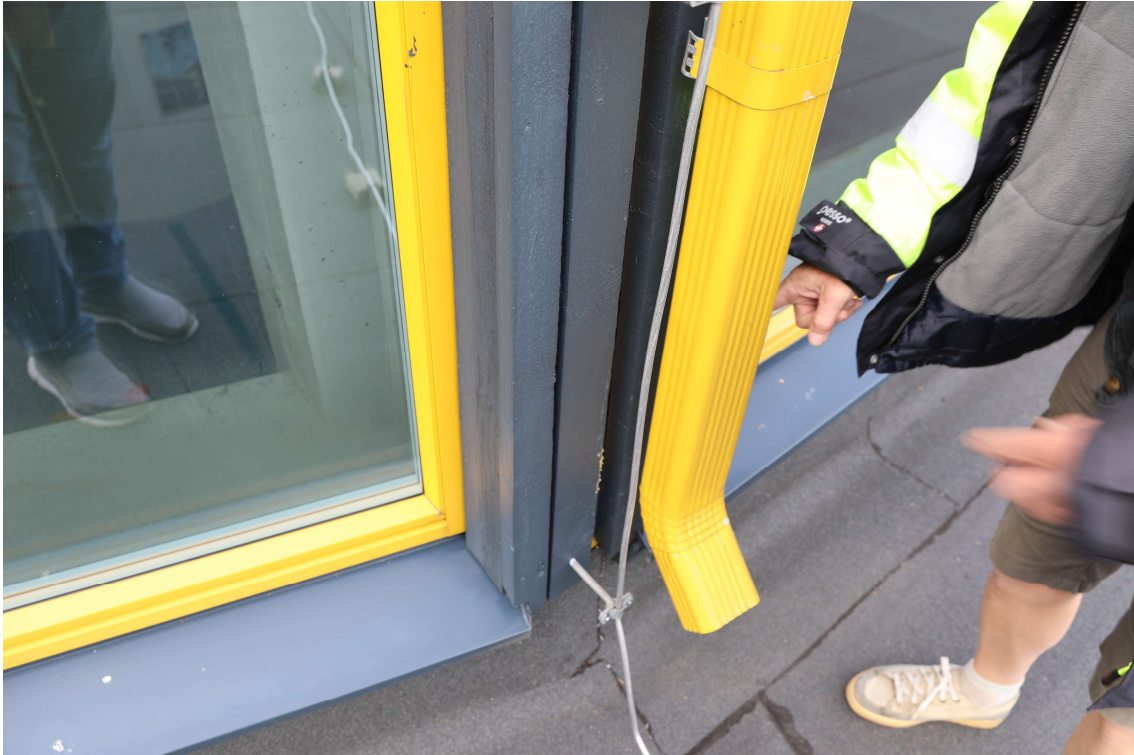
**Foto 2. Akende ja seinatarindi liited ei ole veetihedad.**

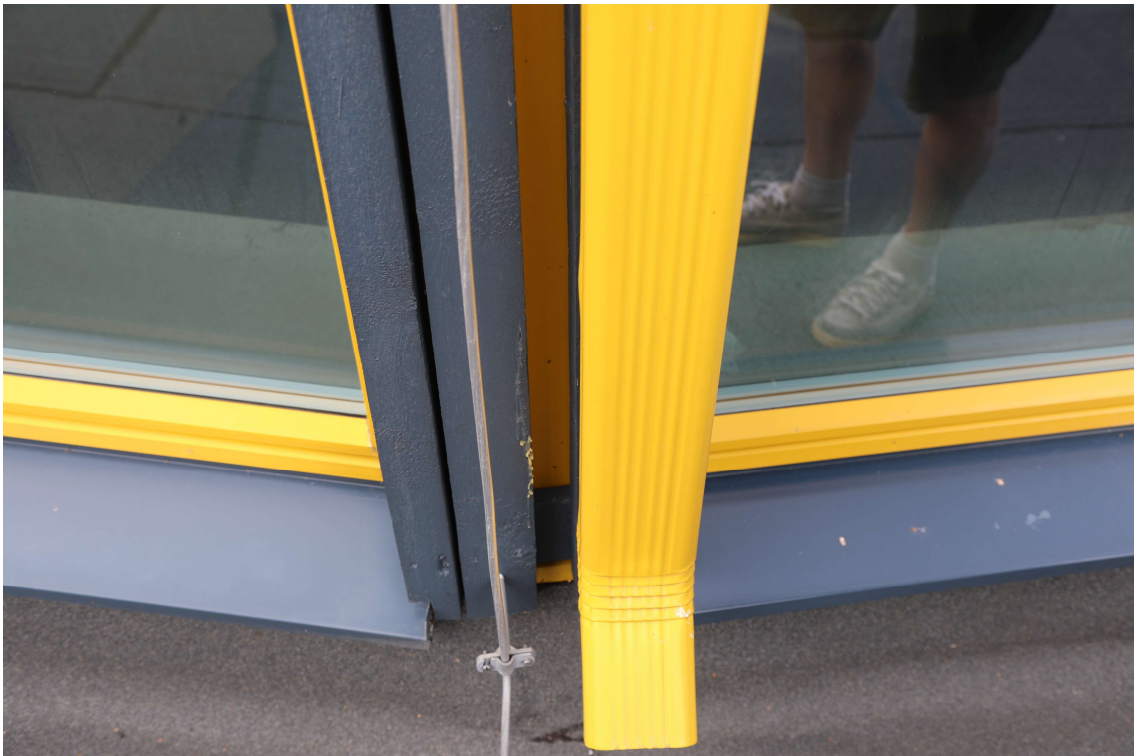
**Foto 3. Akende ja seinatarindi liited ei ole veetihedad. Kuna katusetarindi ja seinatarindi liitekohas puudub toimiv soklilahendus, siis pääseb läbi fassaadikatte ja liidete pilude sisse sademevesi, mis liigub edasi katusesse ja sisekonstruktsioonidesse.**

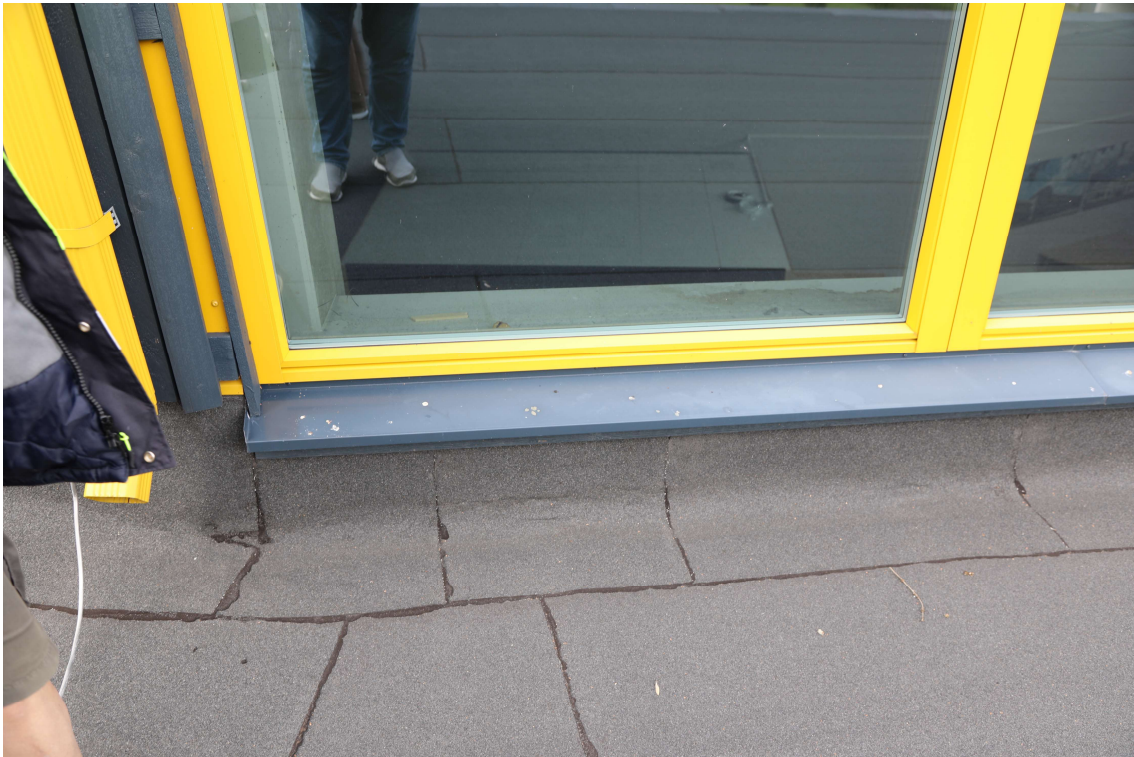
**Foto 4 Aknapleki ja fassaadi liited ei ole veetihedad.**

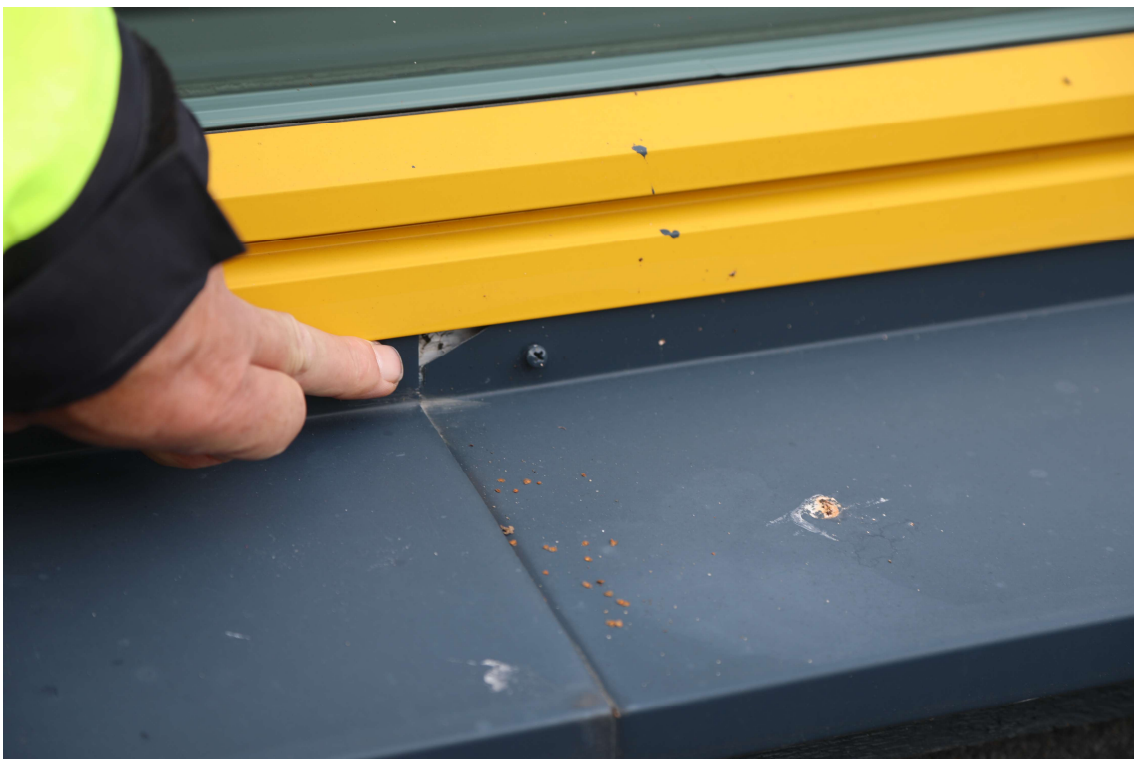
**Foto 5. Aknapleki ja aknaraami liited ei ole veetihedad.**

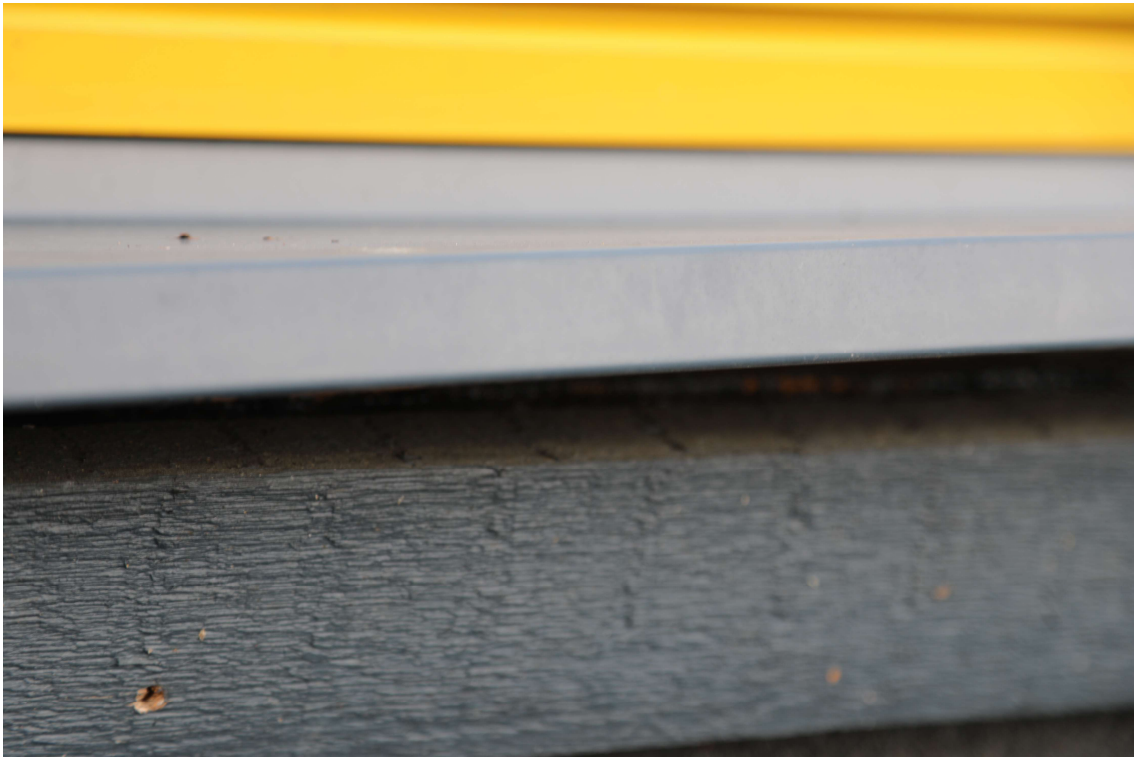
**Foto 6. Aknaaluse sokliosa ja akna liited ei ole veetihedad.**

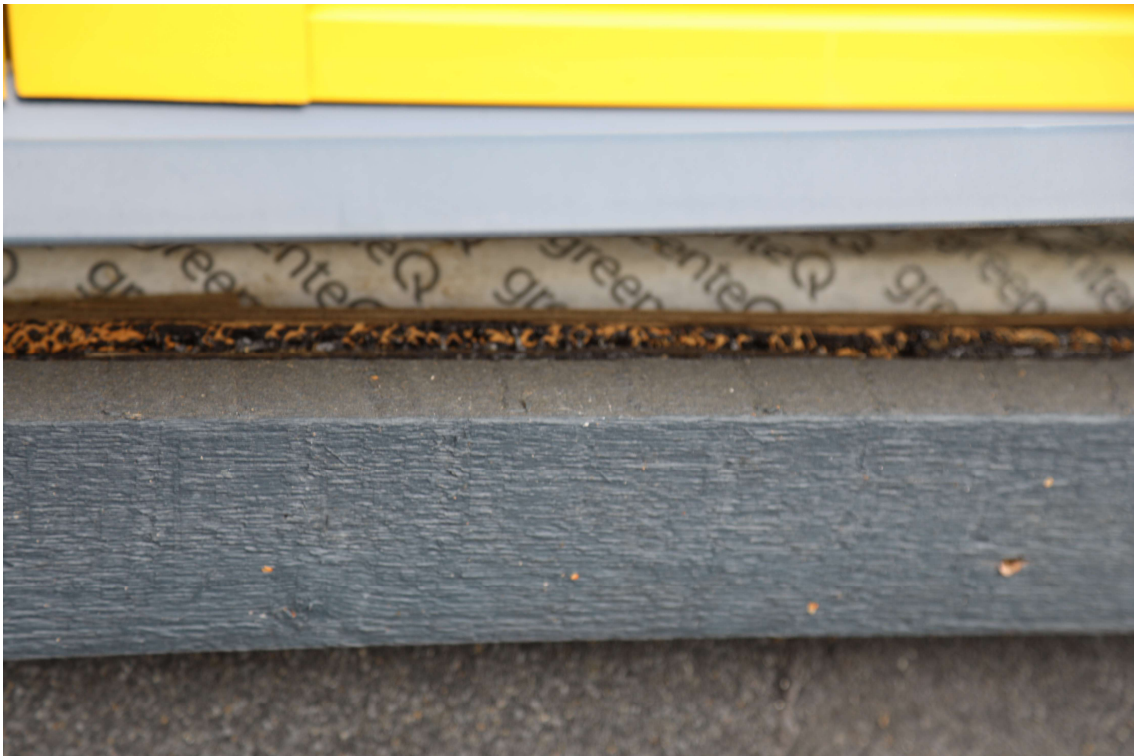
**Foto 7. Aknaaluse sokliosa ja akna liited ei ole veetihedad. Tugevamate tuultega altpoolt ülespoole liikuv või pritsiv sademevesi pääseb liidetest sisse.**

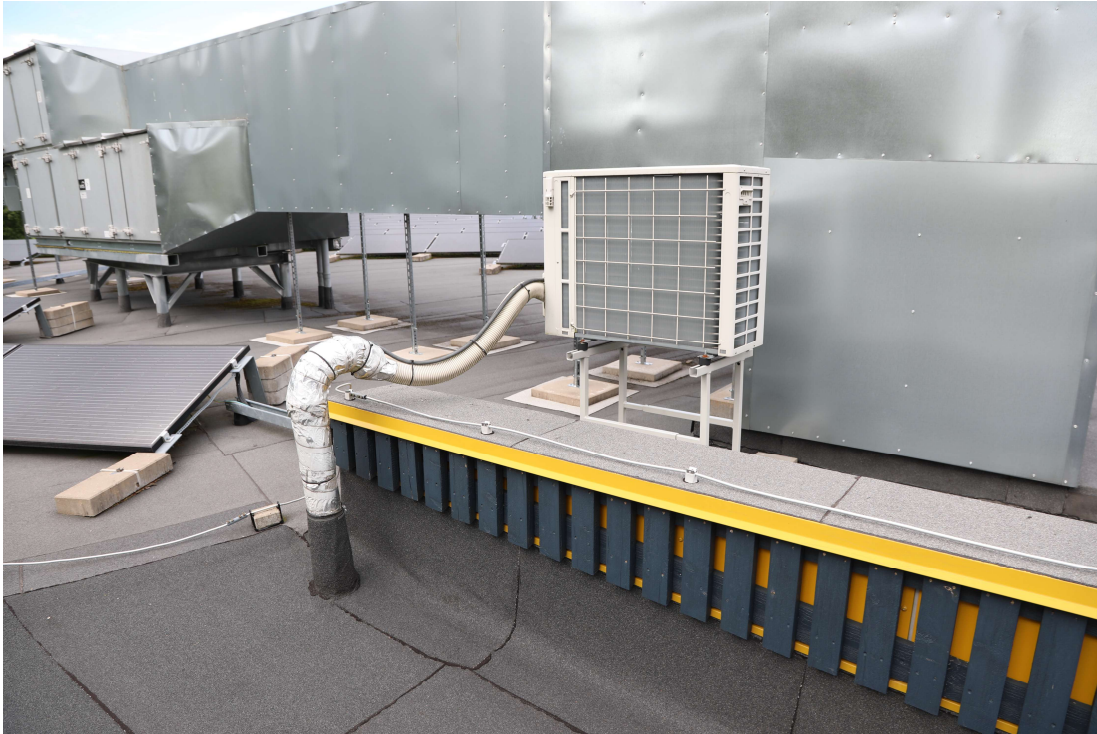
**Foto 8. Puitdekooriga kaetud sein ja parapetiosa. Seinatarindi tsementplaatidest katte liited ja liited teiste ehitusosadega ei ole veetihedad. Kuna katuse ja seinatarindi liitekohas puudub toimiv soklilahendus pääseb sademevesi katusetarindisse ja sealt edasi siseruumidesse. Enamik läbijooksukohti on sein ja katusetarindi liitekohtades.**

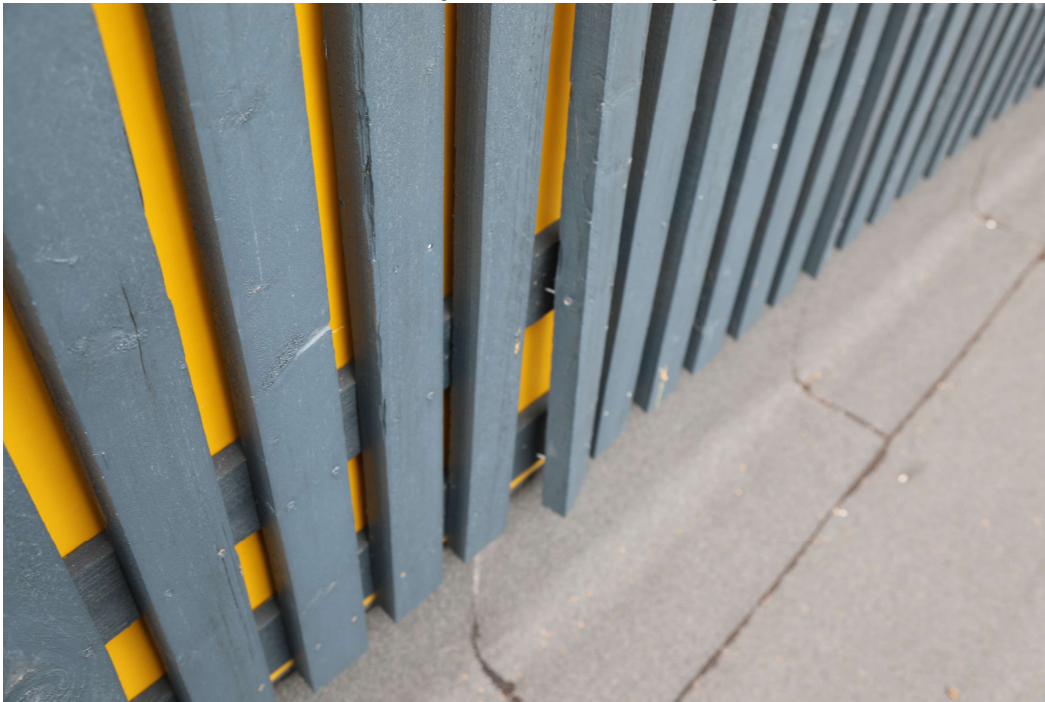
**Foto 9. Mõnes kohases on dekooriks paigaldatud laudis vääändunud.**

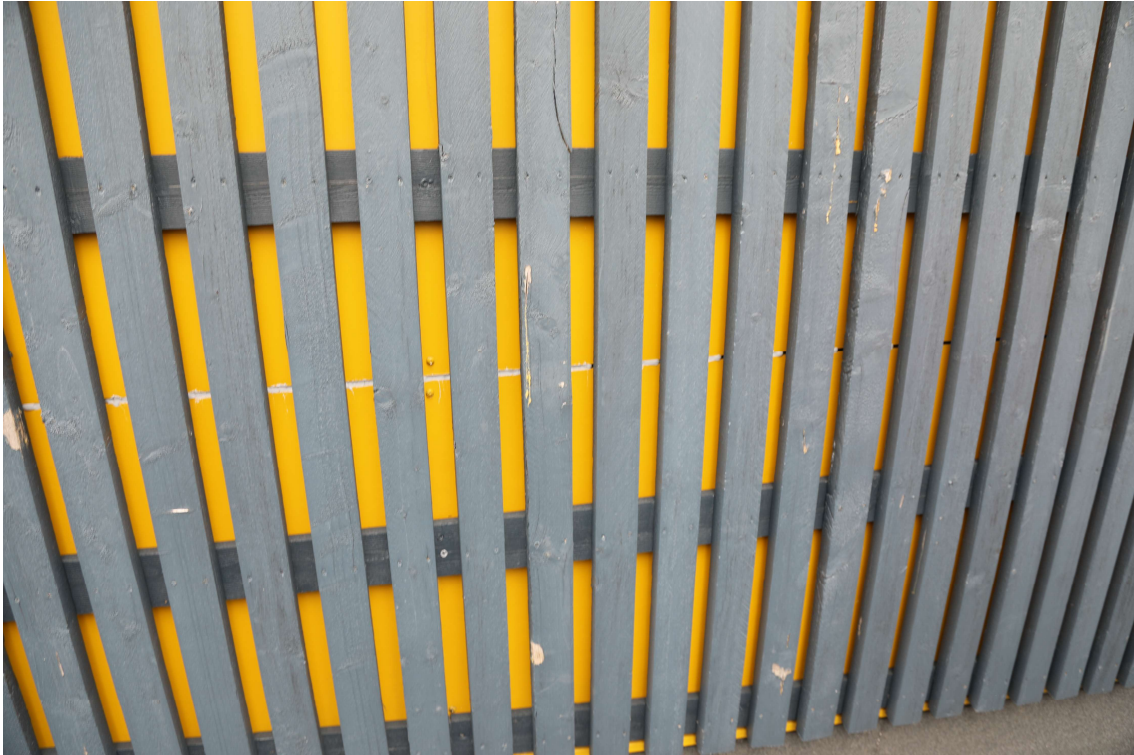
**Foto 10. Seinatarindi tsementplaatidest katte liitekohti on püütud tihendada pealemääritud mastiksiga. Laudise taga ei ole võimalik tihendust teha. See ei ole toimiv lahendus.**

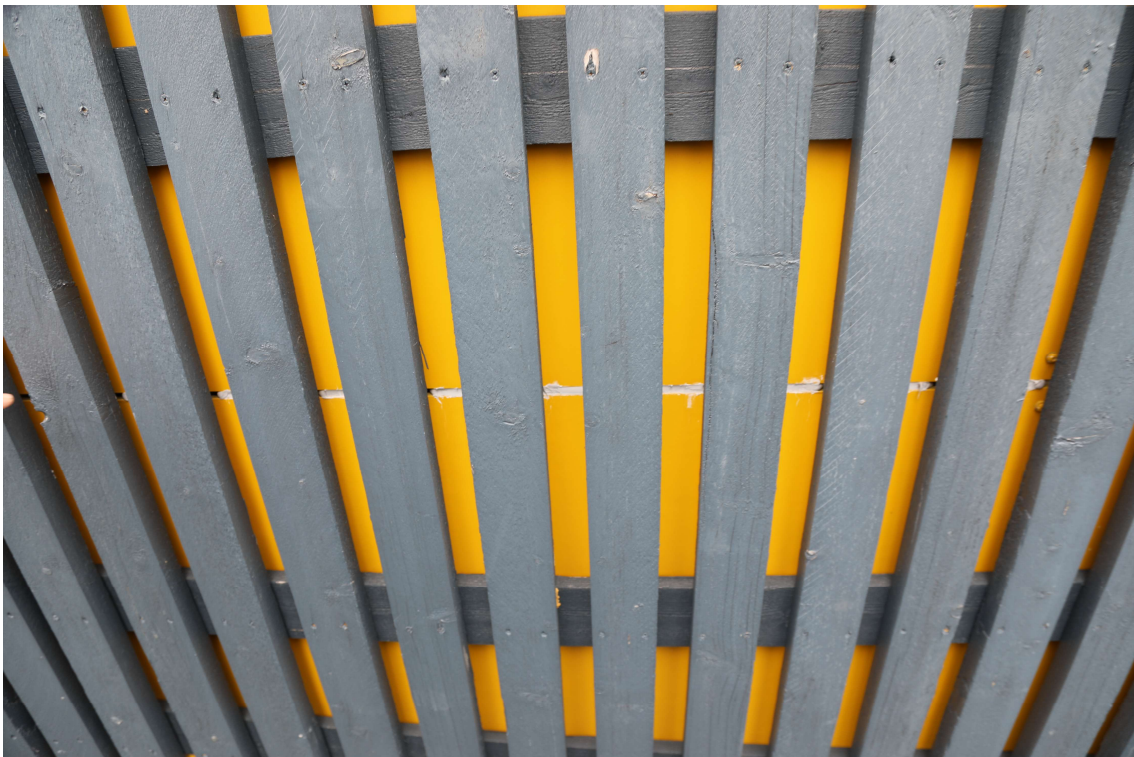
**Foto 11. Sama lähivaates.**

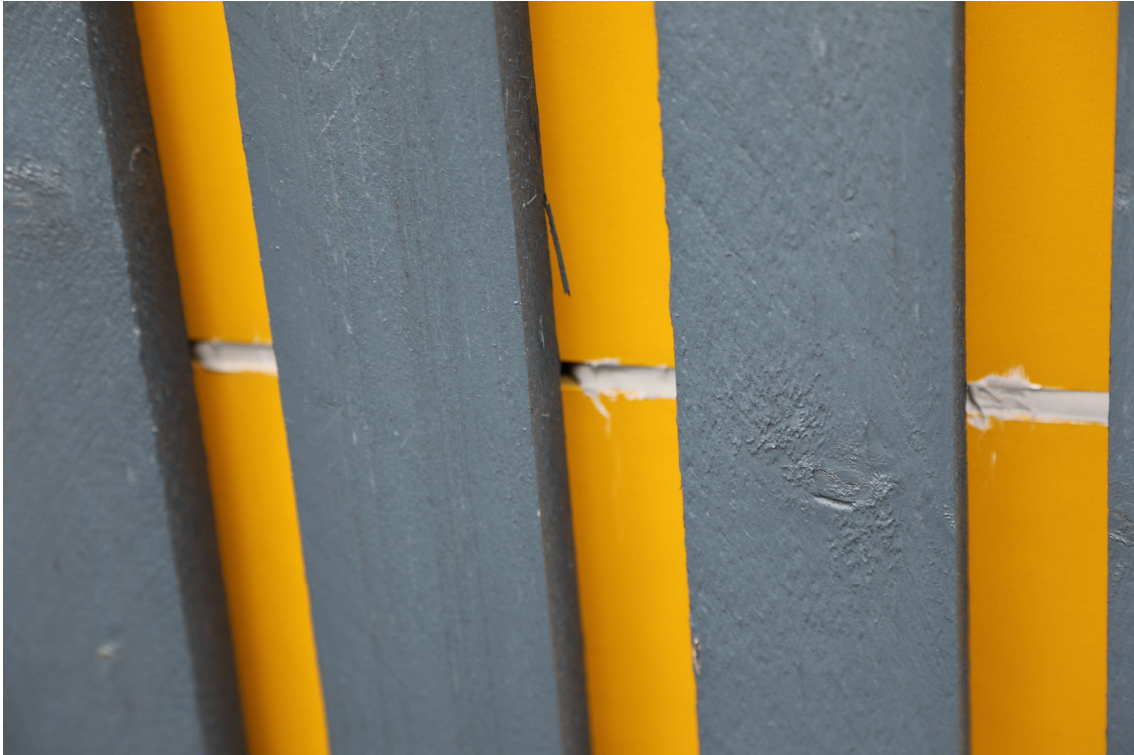
**Foto 12. Sama lähivaates.**

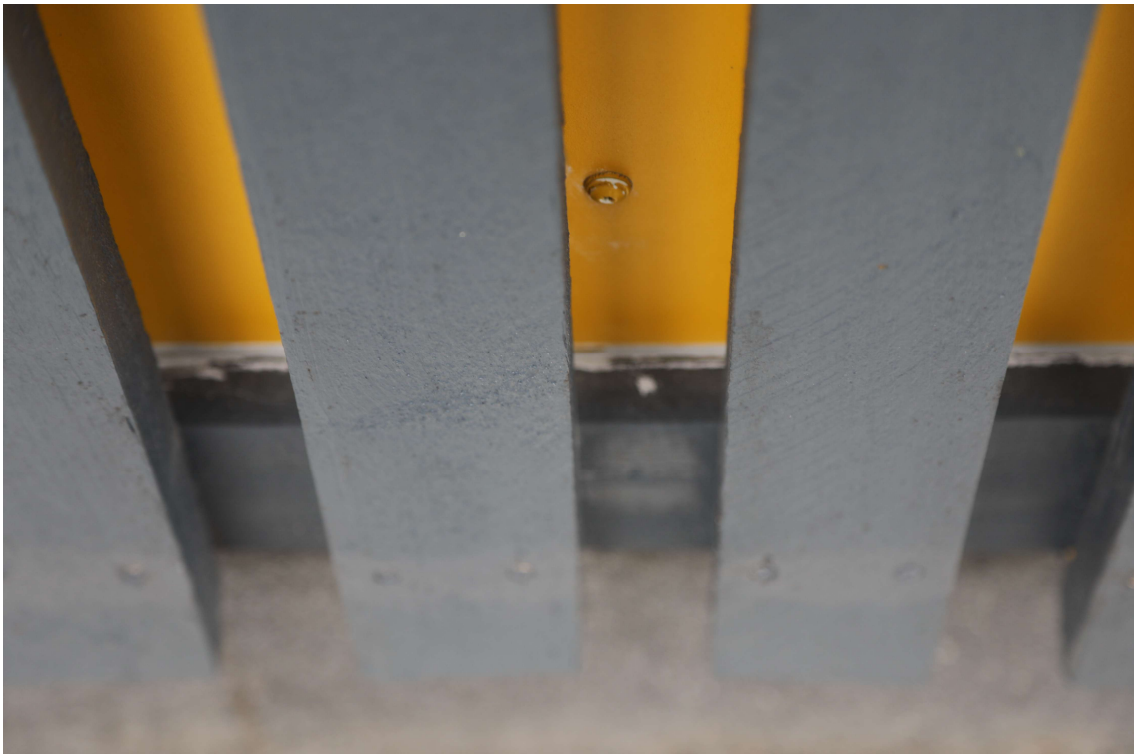
**Foto 13. Seina- ja katusetarindi liide ei ole veetihe. Pealemääritud mastiks ei paranda olukorda.**

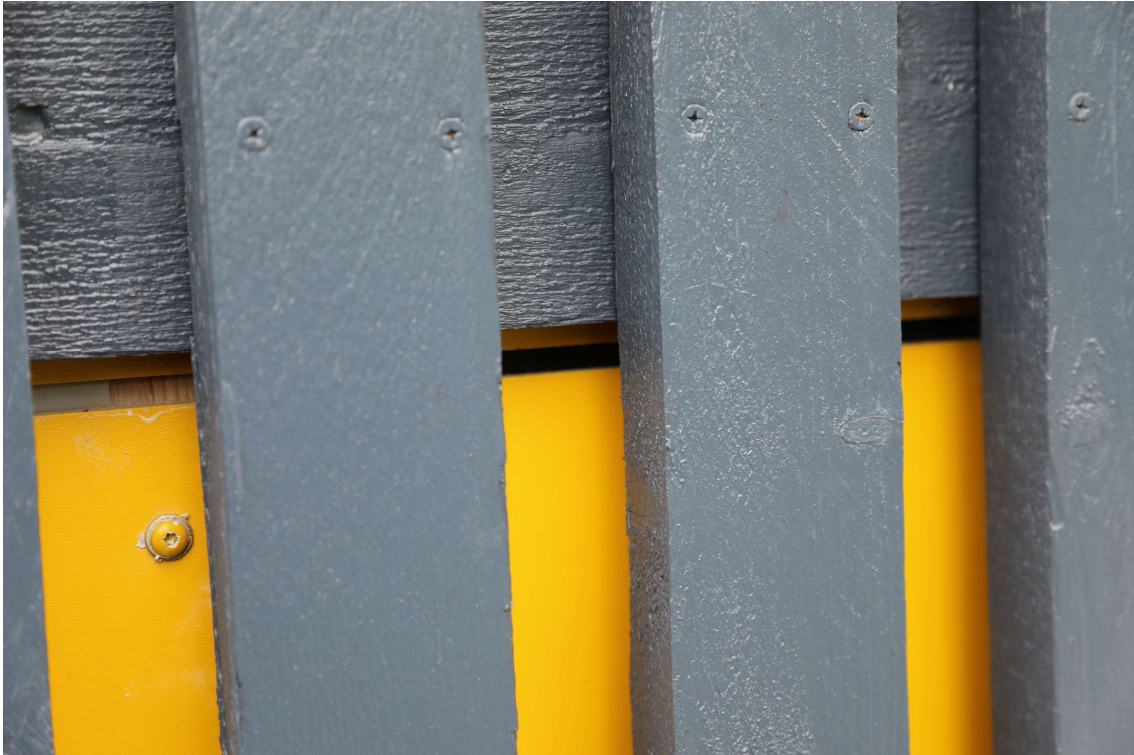
**Foto 14. Seinatarindi katteplaatide liitekohtadest pääseb sademevesi kaldvihmaga hõlpsasti seinatarindisse.**

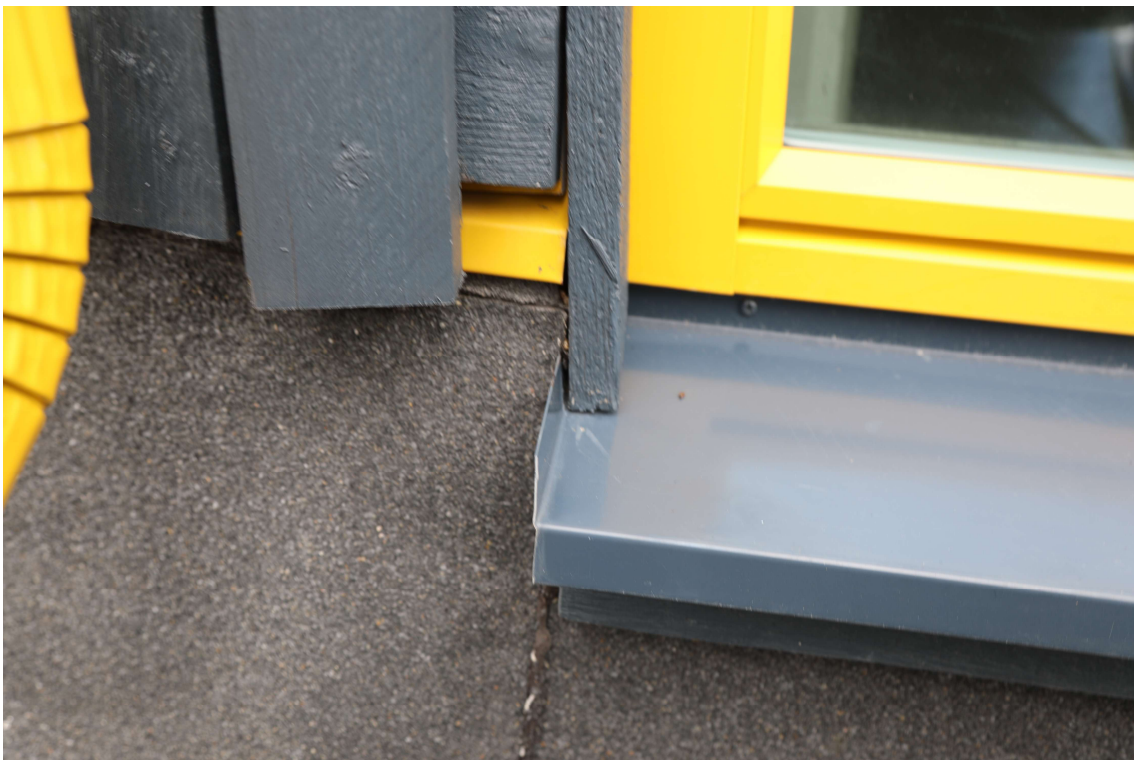
**Foto 15. Seinatarindi ja akna liitekohad ei ole veetihedad.**

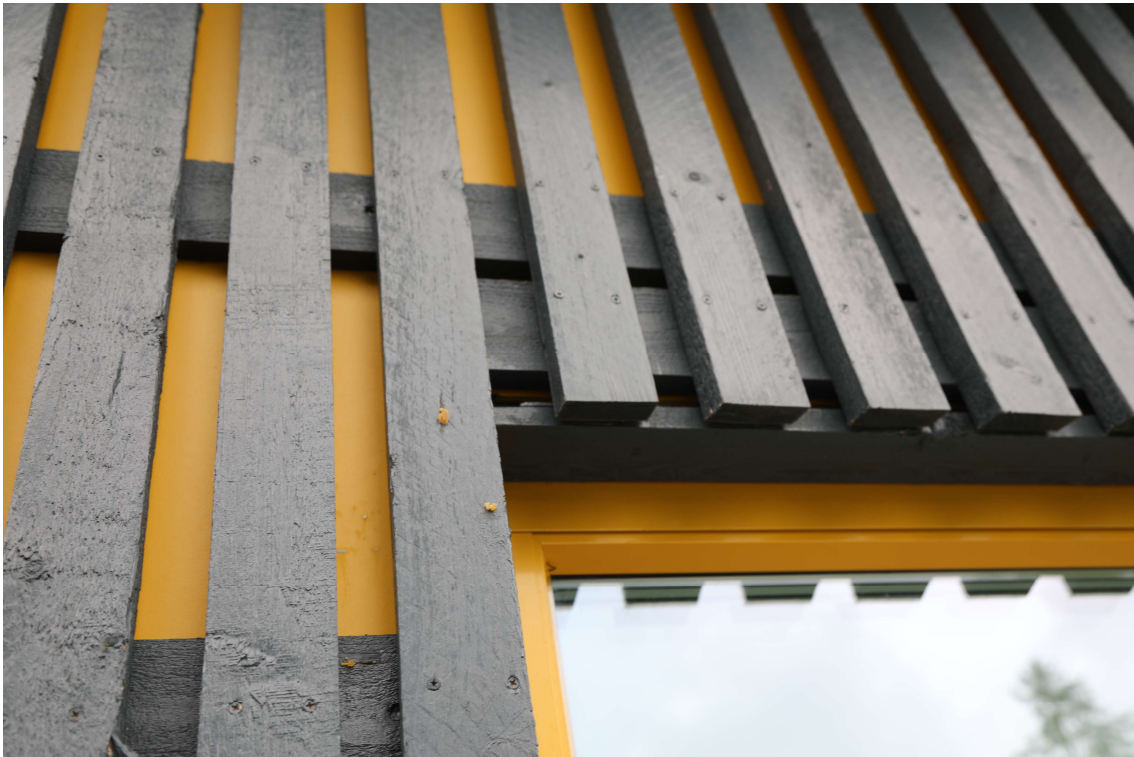
**Foto 16. Seinatarindi ja akna ülemise serva liited ei ole veetihedad.**

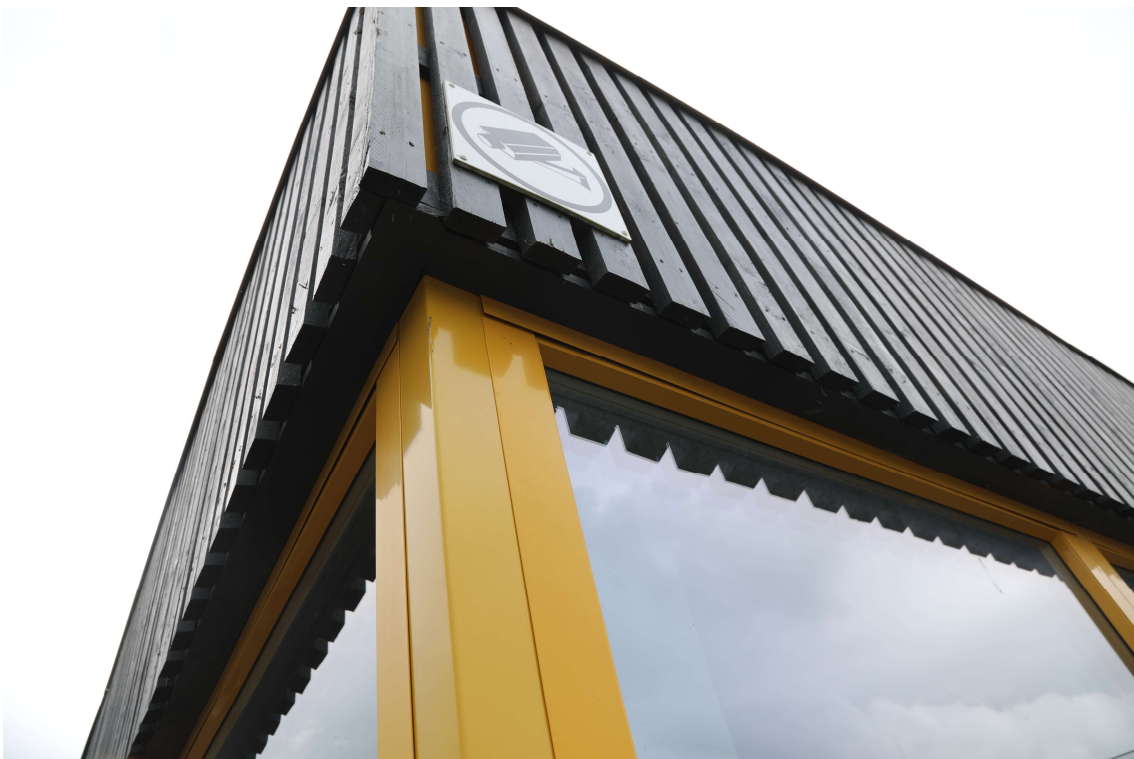
**Foto 17. Akna ja seinatarindite liited ei ole veetihedad. Võimalik, et veetihedad ei ole ka akende nurgaliited.**
