Tellija: Paide Linnavalitsus

**Paide Linnas; asuva  
Hillar Hanssoo Põhikooli hoonekarbi  
tilkumisprobleemidega piirdetarindite  
remonditööde teostamise tehnilised tingimused  
II etapp Lisa 1. Joonised, fotod ja pildid**

**Töö nr. 02/2. 2026**

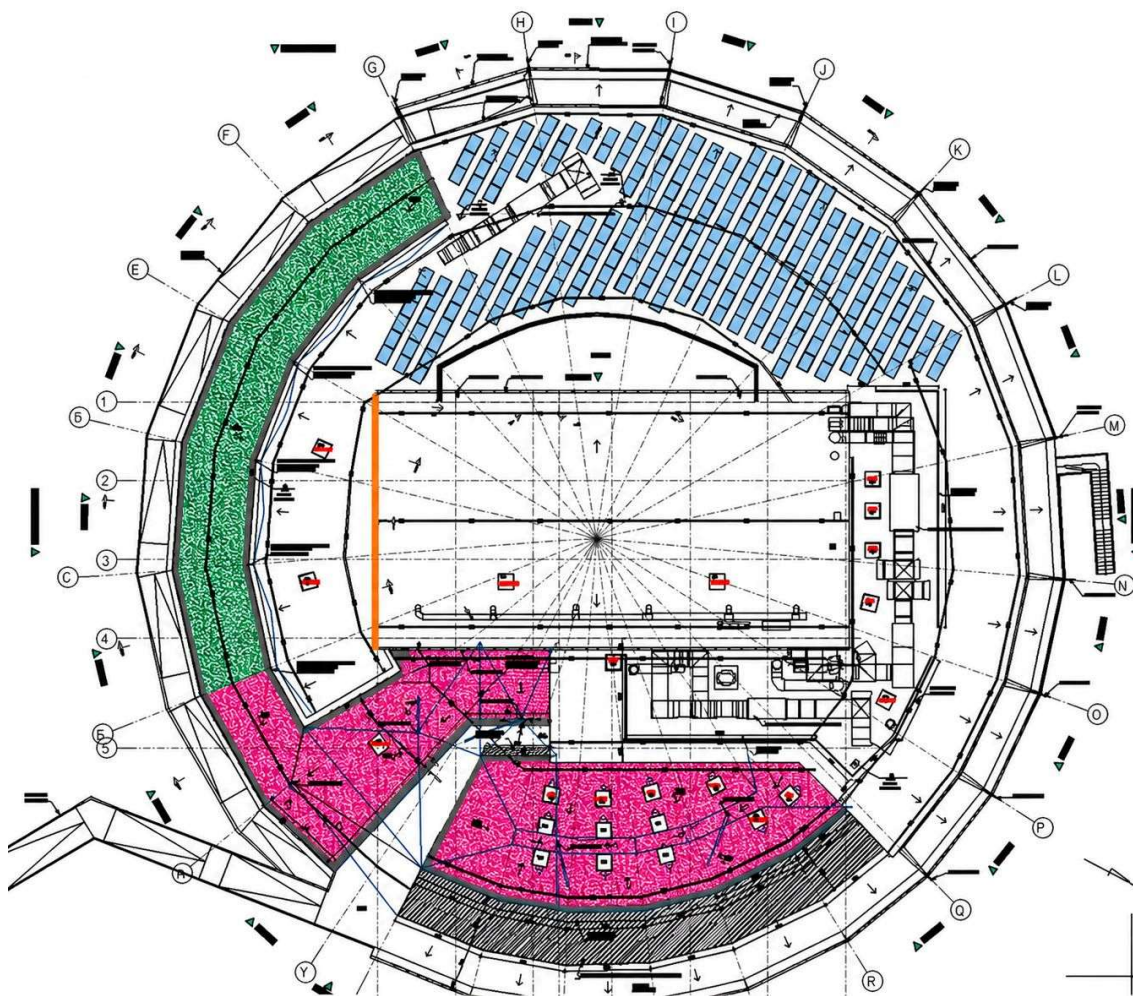
**JOONIS 2. H. Hansoo koolimaja hoonekarbi rõngaslamekatusetarindi pealtvaade.  
II etapi remondilaheduse töömaa tähistatud punase joonega.**

Esitatud joonisel 2 on punase joonega ära märgitud remondilahenduse II etapi töömaa.

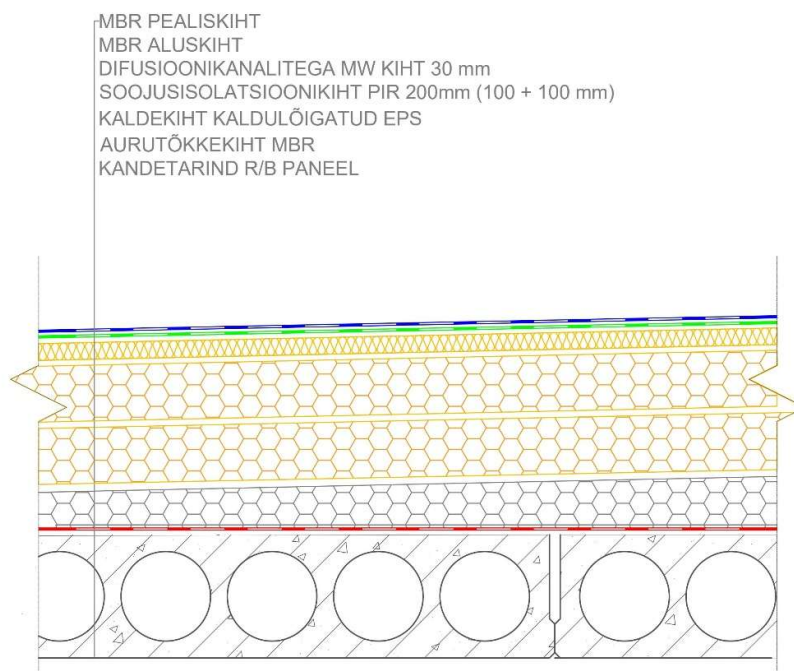
**JOONIS 3. Ehitatud hoolduskoormusega ja PV koormatud lamekatusetarindi läbilõige.**

Esitatud joonised 3 on koostatud reaalselt ehitatud katusetarindi põhjal

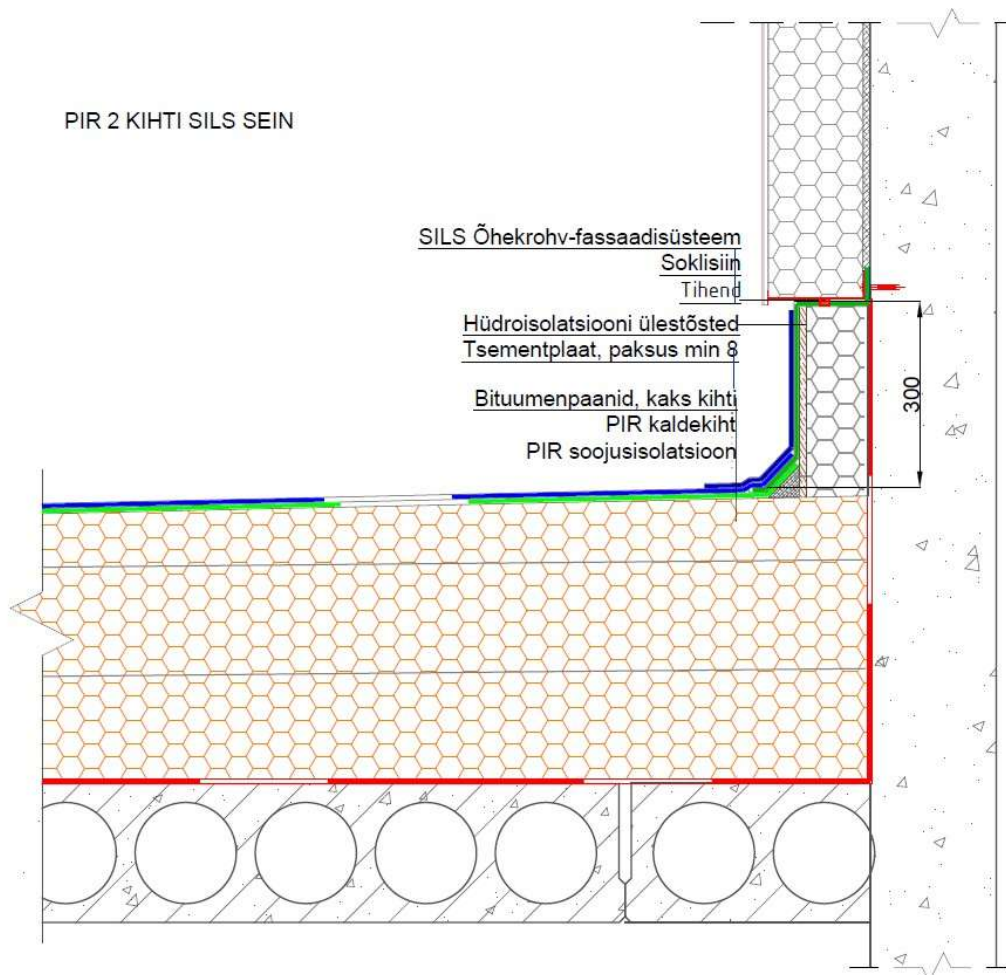
**JOONIS 4. SILS kattega seinatarindi ja lamekatusetarindi liide (põhimõtteline joonis).**

Esitatud joonised 4 on põhimõtteline skeem SILS fassaadi ja lamekatusetarindi liitumisest.

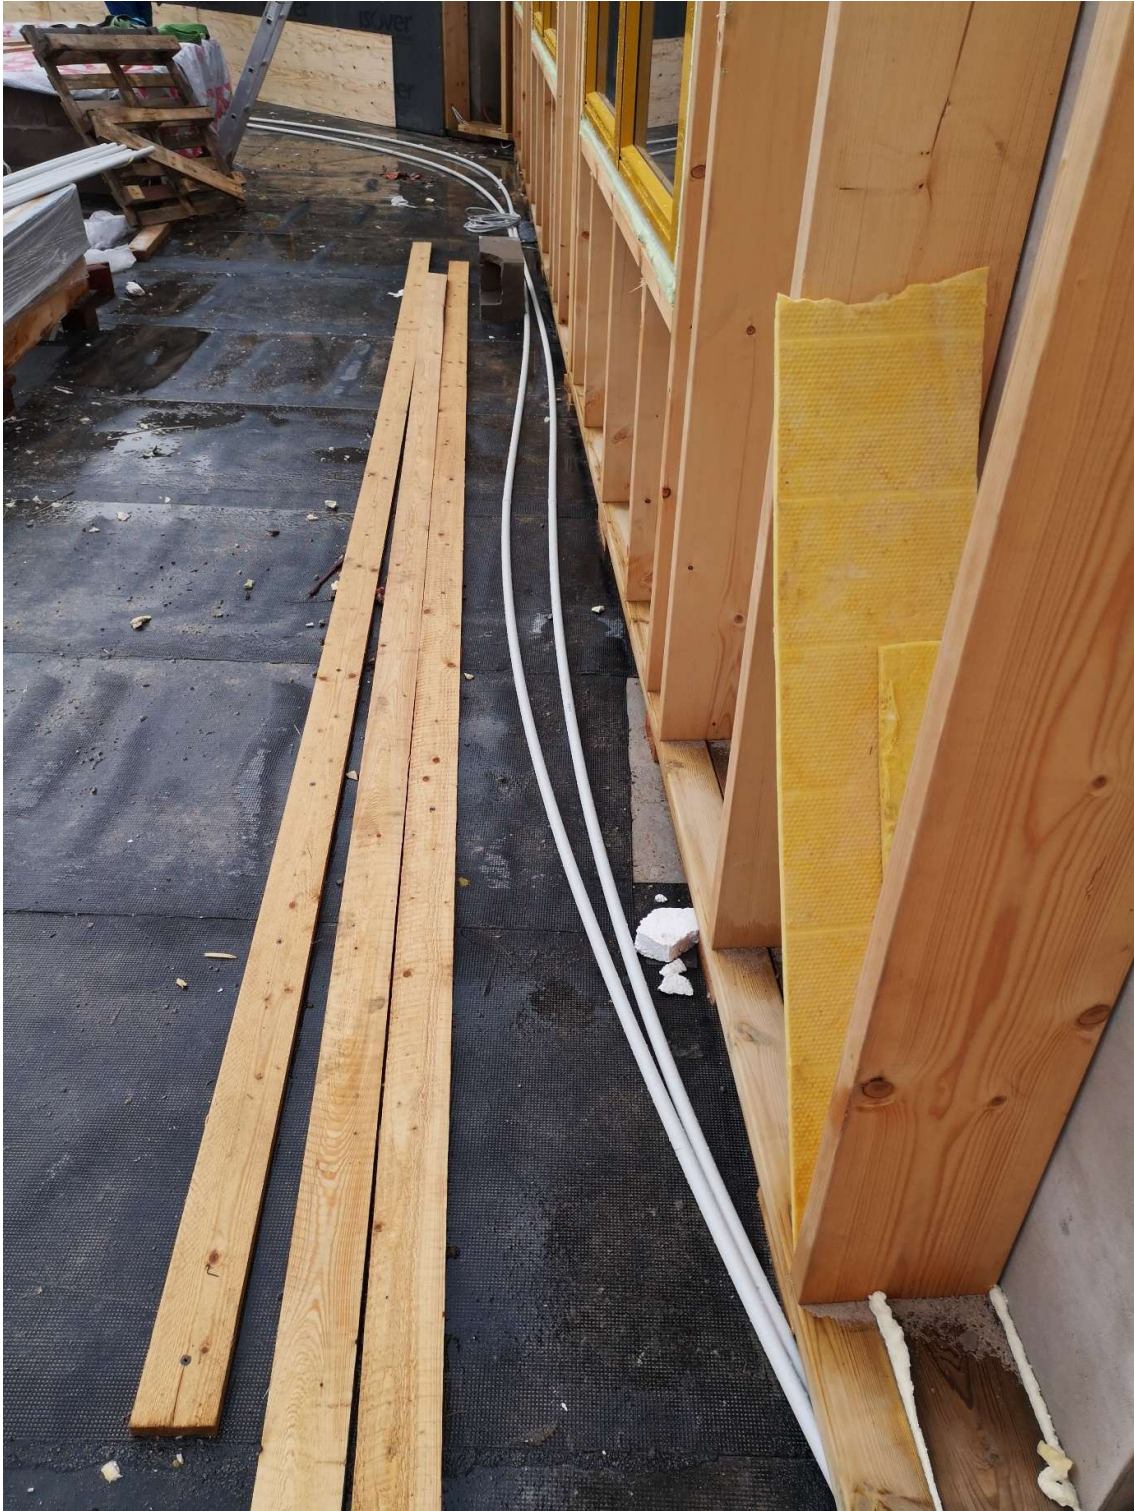
**FOTO 1. Välisseinatarind on projekteeritud ja ehitatud kergtarindina. Ehitaja on paigaldanud välisseinatarindi puitprussidest kartkassi katuse betoonpaneelidest kandetarindile, isolatsioonitarindi aurutõkkekihile. Välisseinatarindi pragunenud krohvkatteest pääseb sademevesi sisse. Veetiheda sokli puudumise tõttu pääseb sademevesi katusetarindisse ja sisekonstruktsioonidesse.**

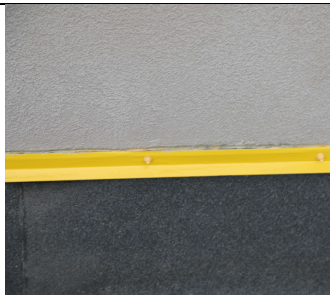
*Foto 2. Krohvkatte ja  
MBR ülestõstete liitekoht*

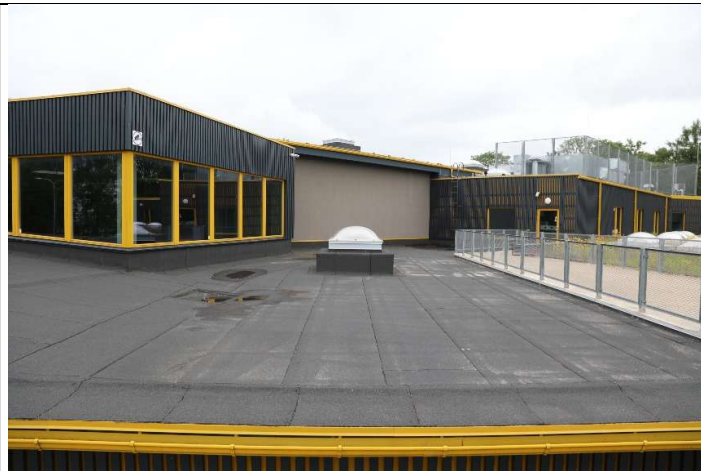
*Foto 3. Krohvkattega seinaosa vaade*
