**Paide Hillar Hanssoo põhikool piirdetarindite eksperthinnangu Lisa 2 kommenteeritud fotomaterjal KATUSETARINDI VAATED REM II ETAPP**

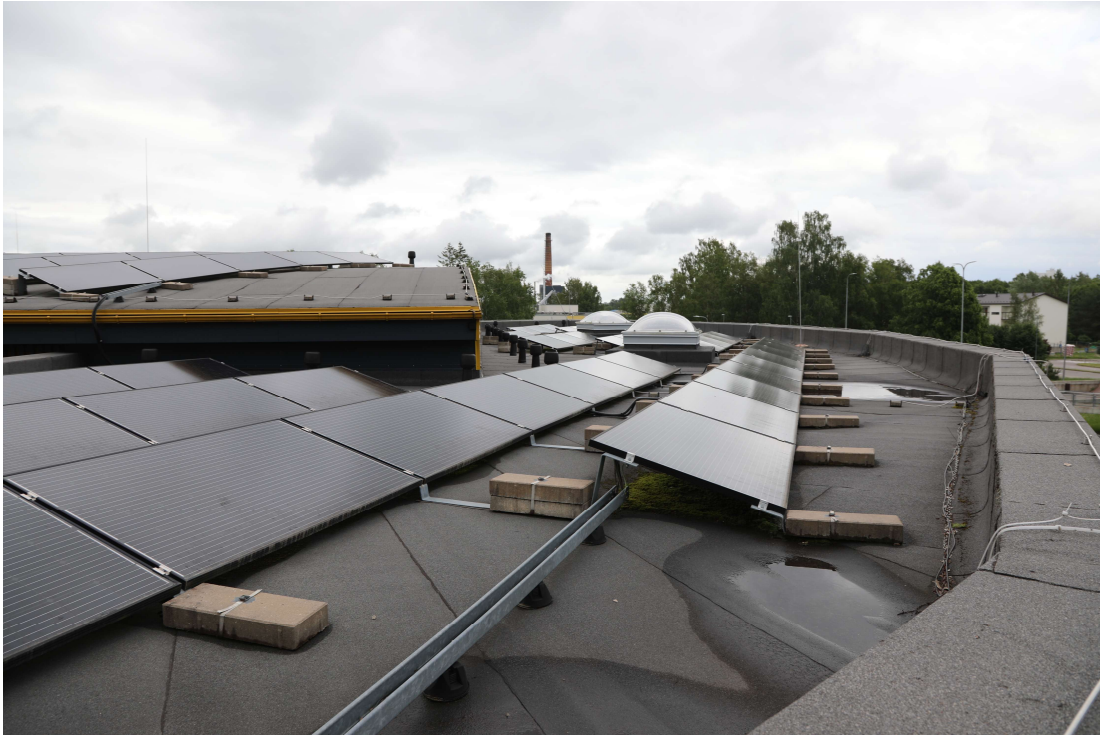
**Foto 1. Vaade keskmise tasandi sisemise äravoolusüsteemiga katusetarindi osale. Sademevee äravool on lahendatud parapetti läbivate veesülititega. Katusetarindile on paigaldatud päikesepaneelid (edaspidi PV).**

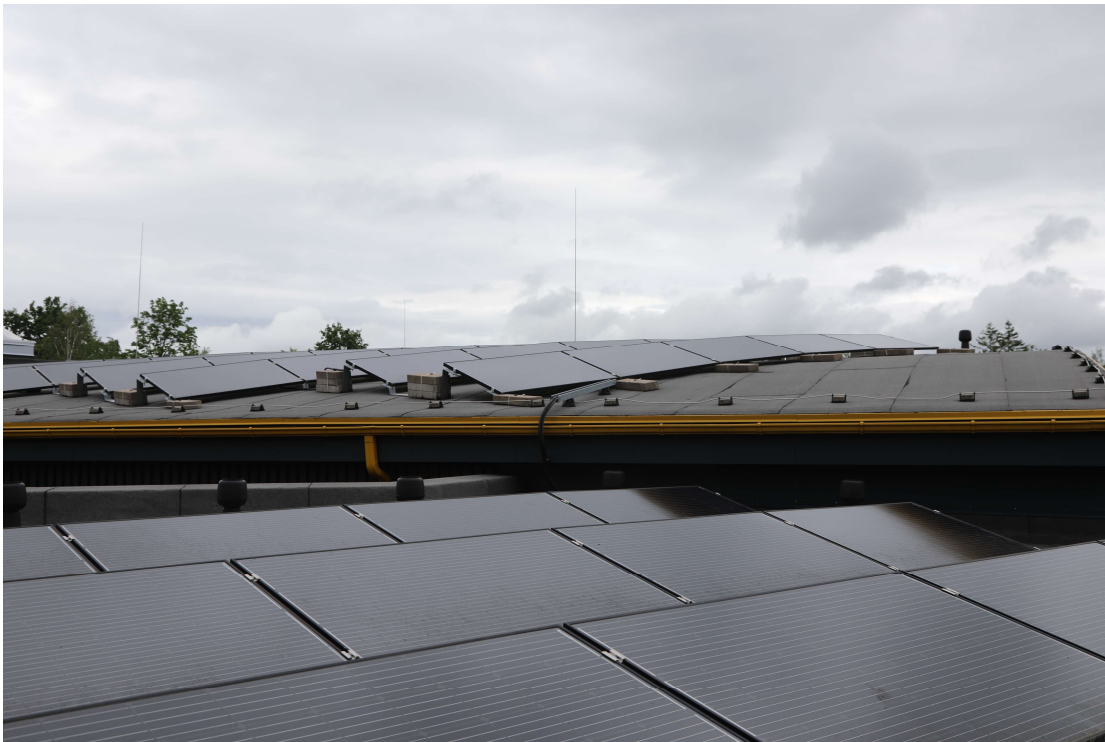
**Foto 2. Keskmisele ja kõrgema katusetarindi tasapinnale on paigaldatud PV.**

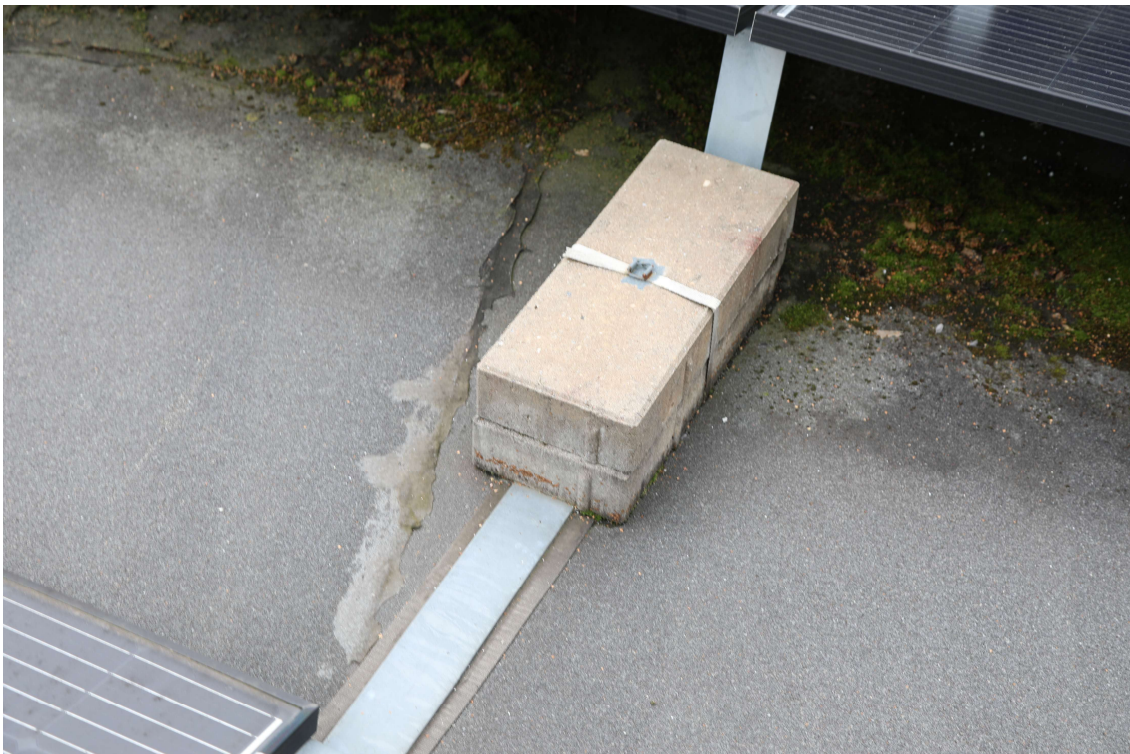
**Foto 8. Lattraua alla paigaldatud täiendav MBR kiht ei kaitse katuse isolatsioonitarindit piisavalt. Samuti kipub MBR kiht alusel libisema.**

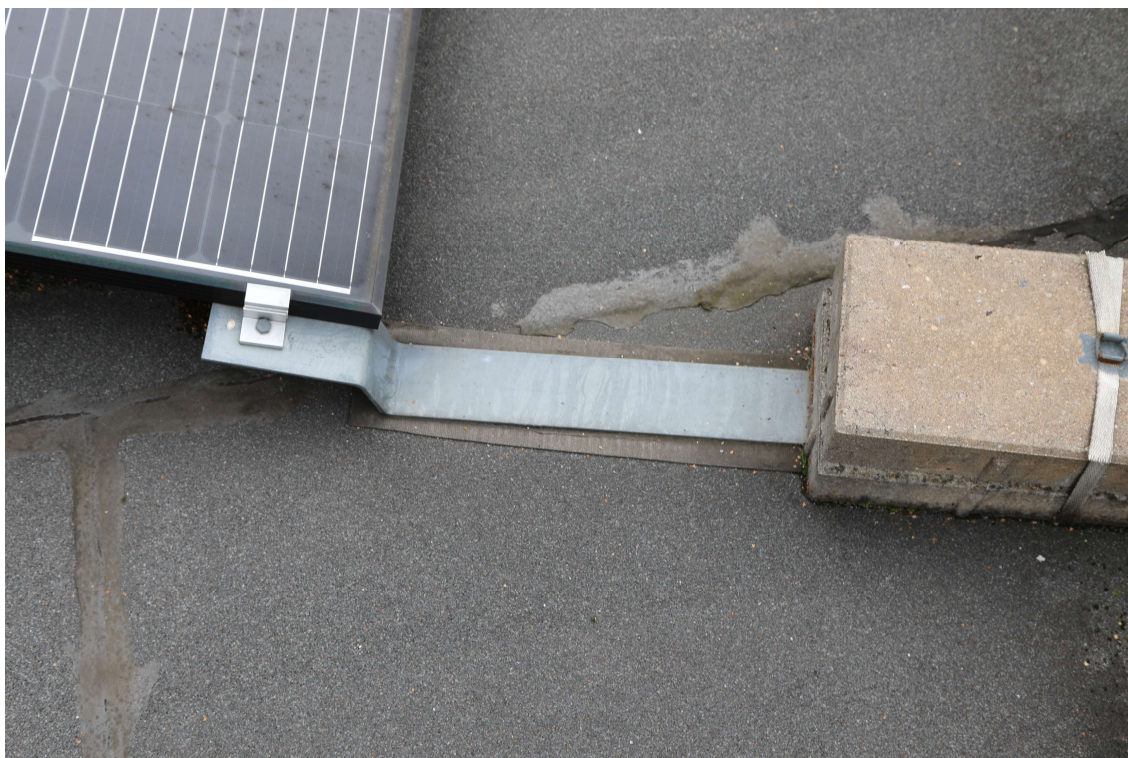
**Foto 9. Kiviballasti sellina paigaldus kahjustab pikas perspektiivis katusetarindi hüdroisolatsioonikihti ja soojusisolatsioonikihti. Plastlindid ballastikivide koos hoidmiseks ei ole pikaajaline lahendus.**

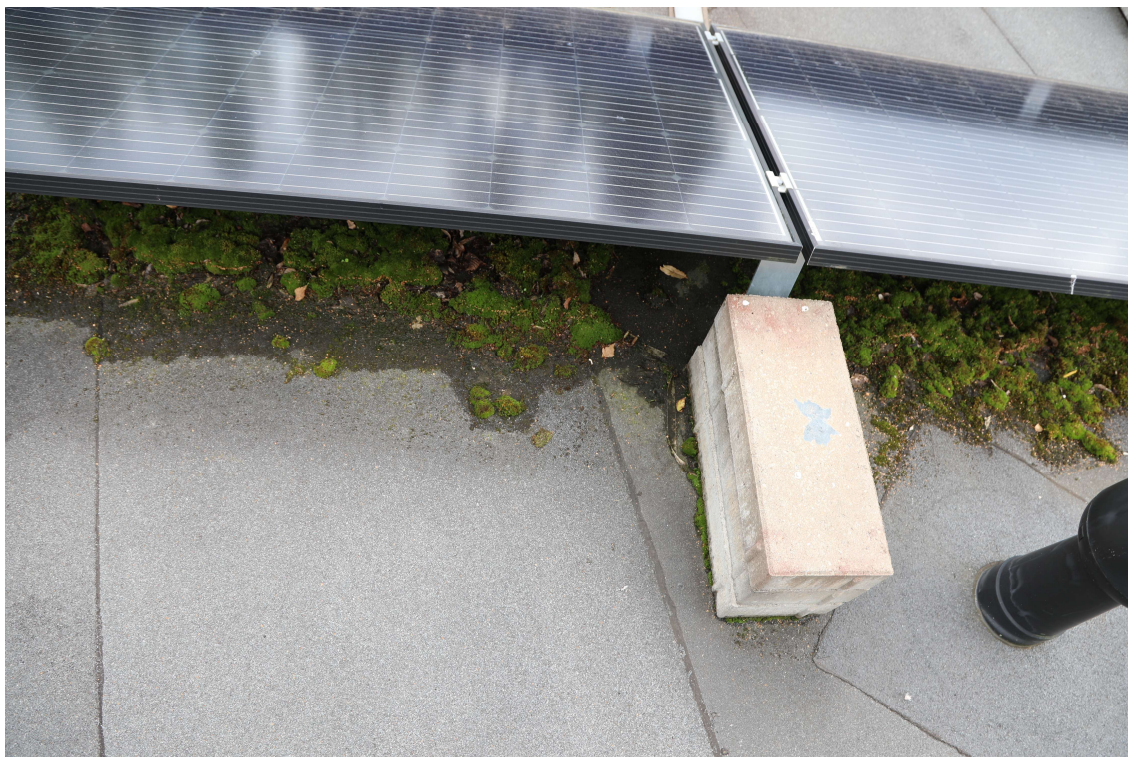
**Foto 10. Lahtised ballastikivid võivad nihkuda ja kukkudes hüdroisolatsioonikihti vigastada.**

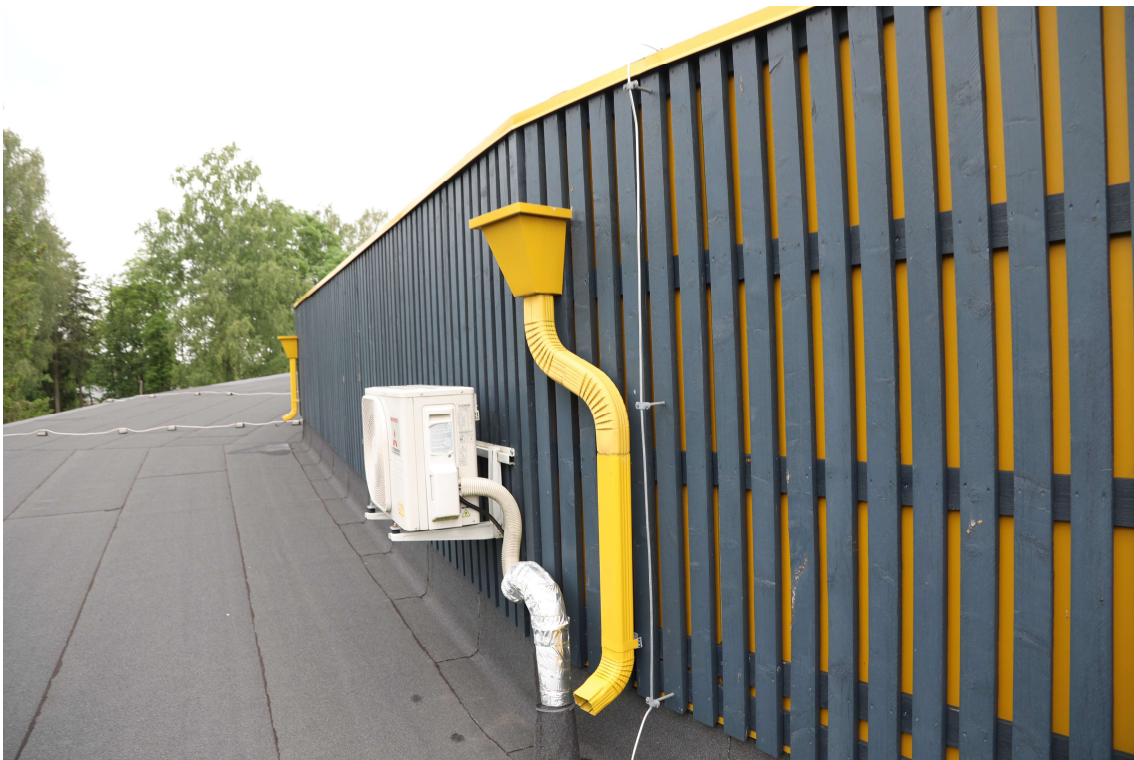
**Foto 18. Seinatarindile on paigaldatud veesülitite alla veekogujad ja allaviigitorud. Jahutusagregaadi kaablite ja torude läbiviik ei ole pikaajaliselt veetihe.**

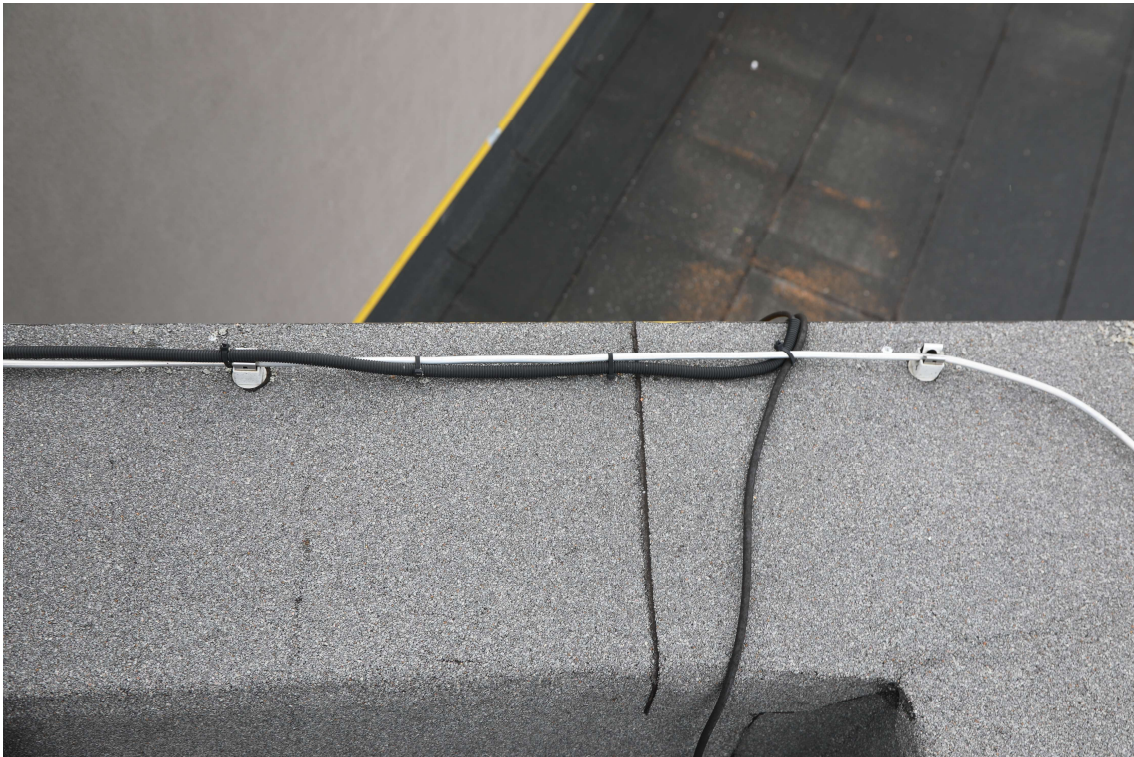
**Foto 19. Piksekaitse kinnitite paigaldamine läbi MBR kihi ei ole pikaajaliselt veetihe lahendus.**
