**Paide Hillar Hanssoo põhikool piirdetarindite eksperthinnangu Lisa 3 kommenteeritud fotomaterjal SEINATARINDITE VAATED REM II ETAPP**

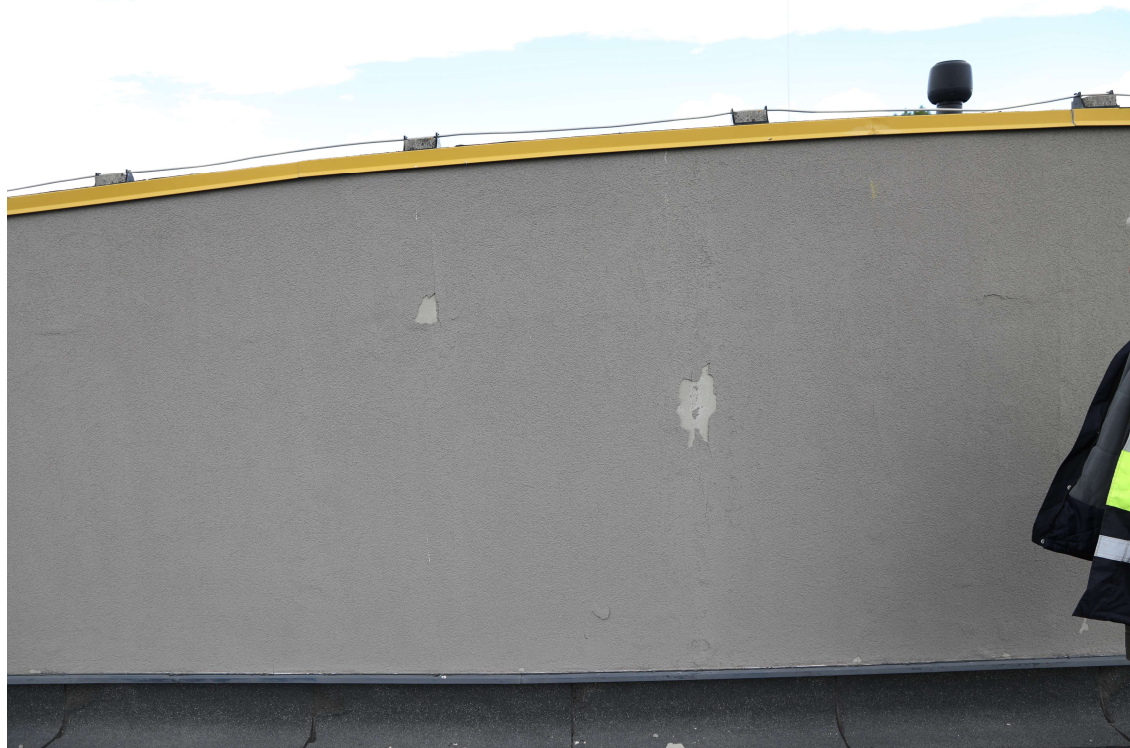
**Foto 1. Vaade krohvkattega seinatarindile. Krohvkate on ulatulike kahjustustega.**

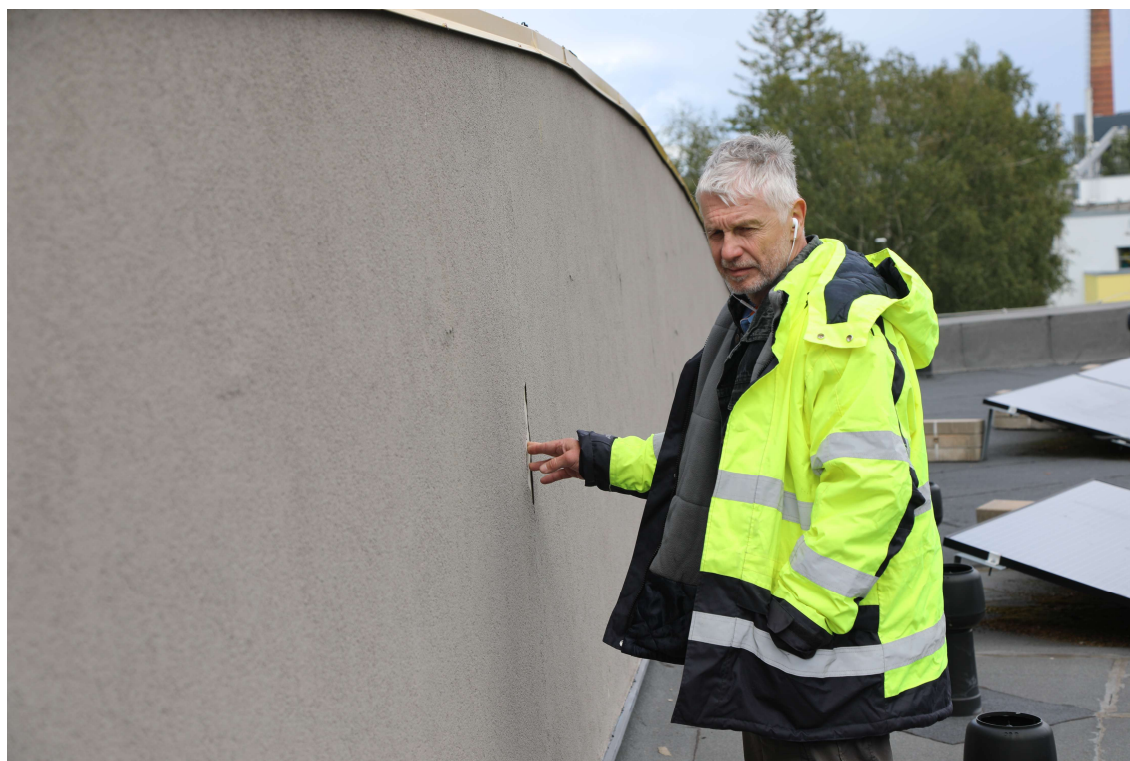
**Foto 2. Krohvkate on ulatulike kahjustustega.**

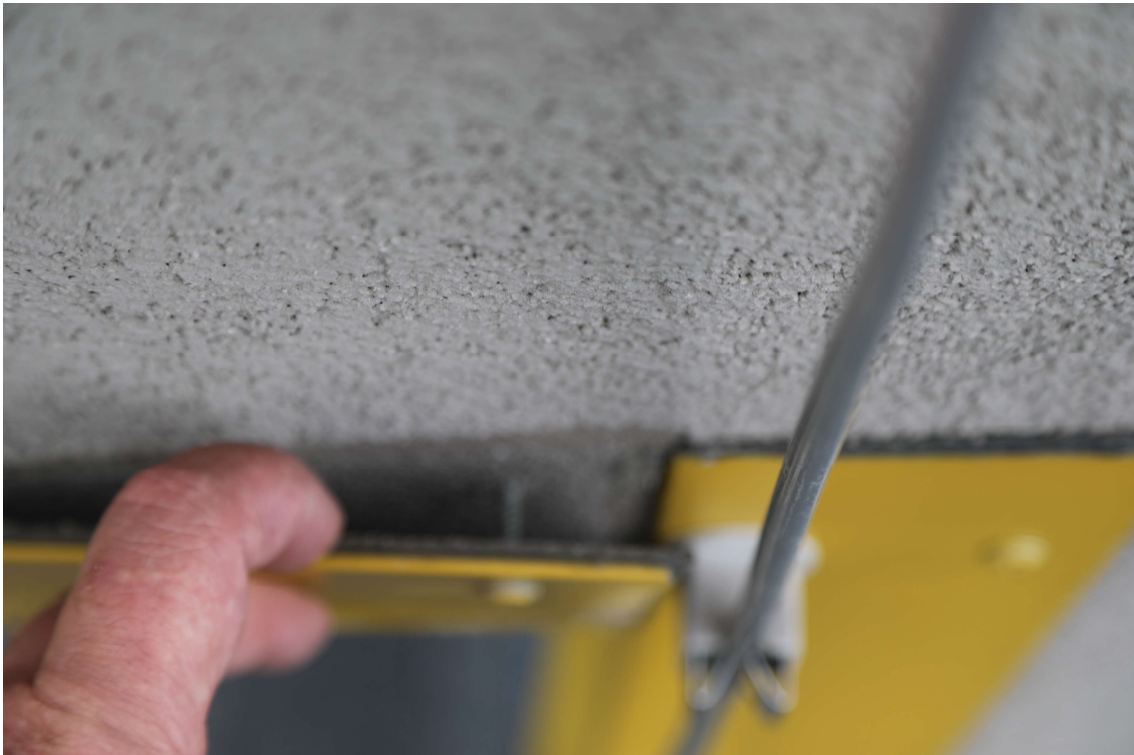
**Foto 3. Krohvkatte külge kruvidega kinnitatud plekiribad teevad olukorra halvemaks. Pealemääritud silikoon ei taga liite pikaajalist veetihedust.**

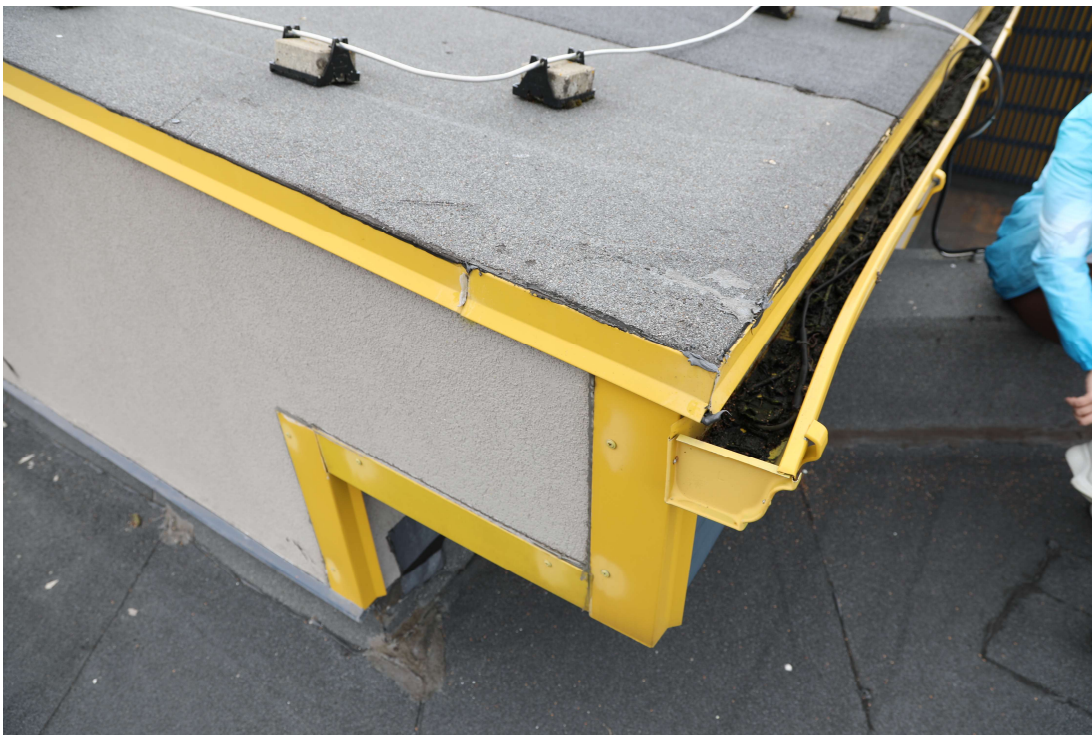
**Foto 4. Plekiribade liited krohvkattega ei ole pikaajaliselt veetihedad.**

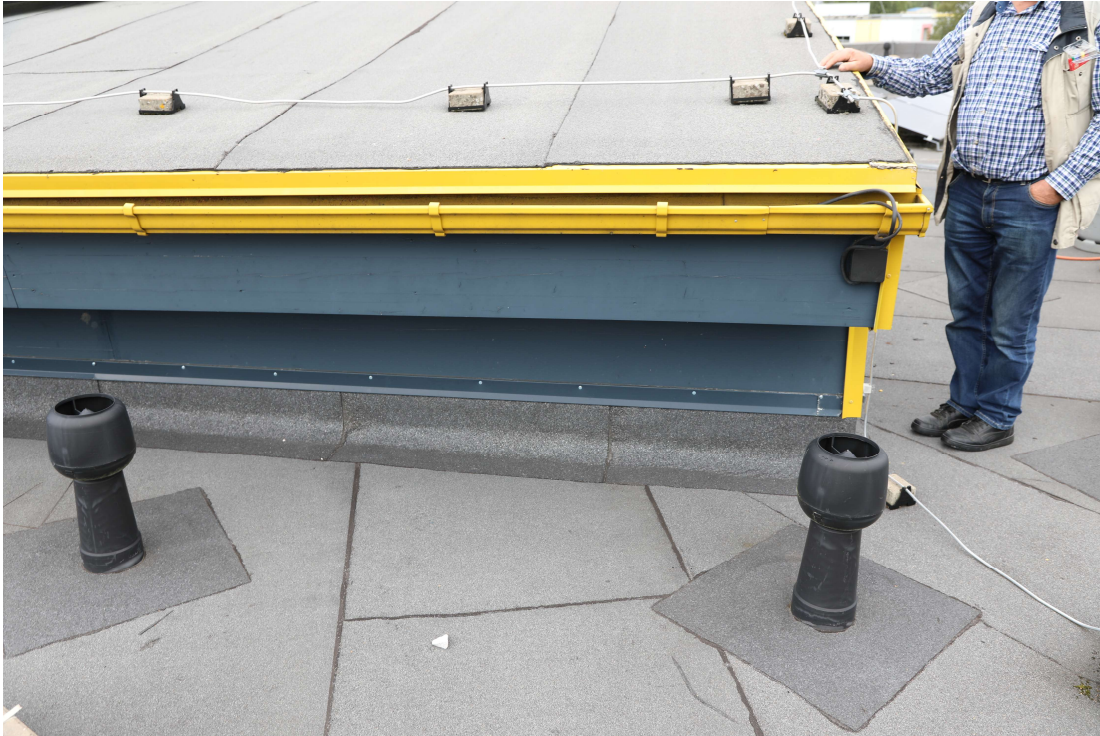
**Foto 5. Laiade puitlaudadega kaetud fassaadilahendus ei ole veetihe. Katuse- ja seinatarindi liitekohas puudub toimiv soklilahendus.**

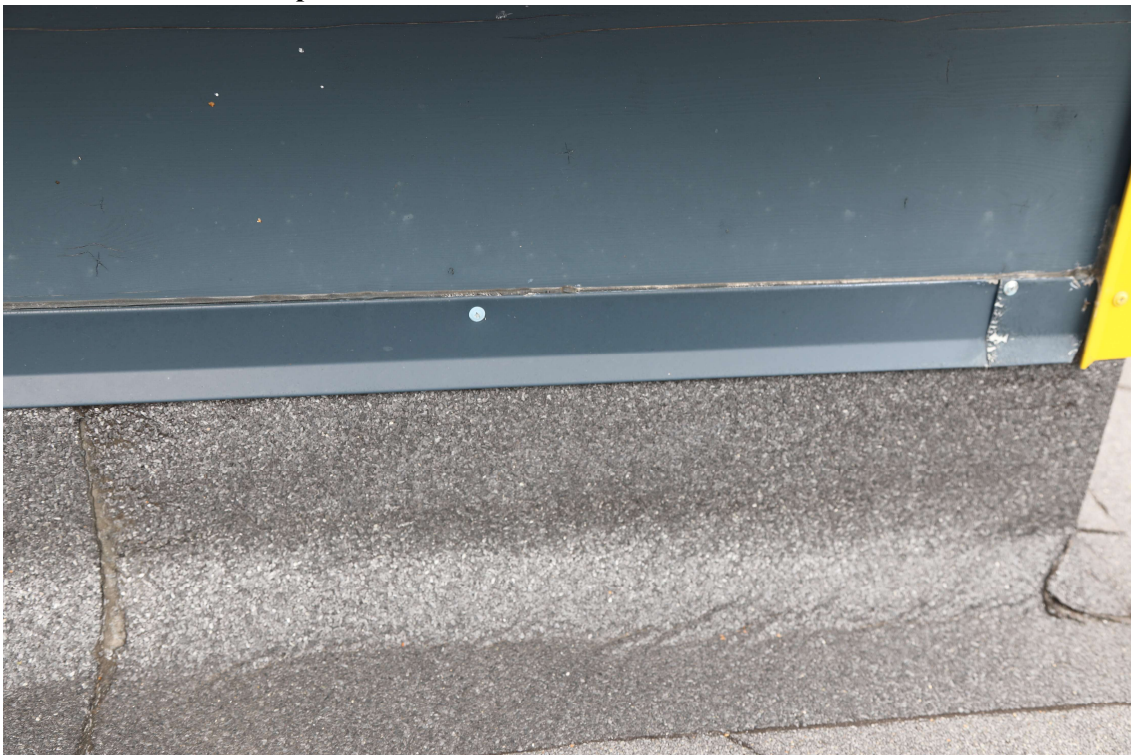
**Foto 6. Seina- ja katusetarindi liitekohta paigaldatud õhuke plekiriba ja sellele pealemääritud silikoon ei taga litte pikaajalist veetihedust.**

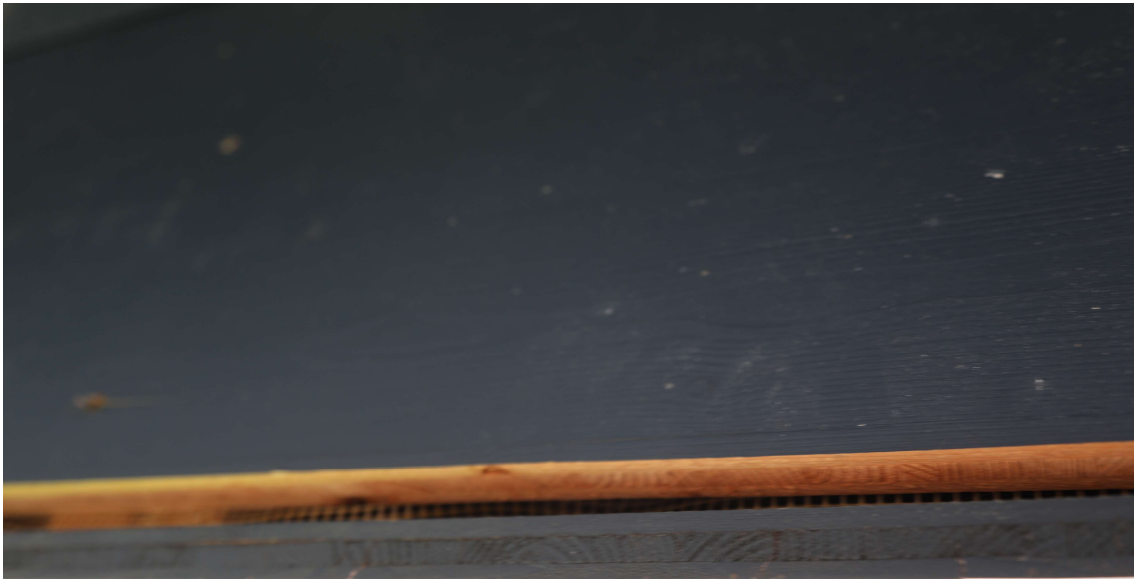
**Foto 7. Seinatarindi liitekohad ei ole veetihedad.**
