KAJAJA
ACOUSTICS

HELIRÕHUTASEMETE MÕÕTMISED 23.03.2021

Mõõtmiste eesmärgiks on fikseerida Valga linnas ja lähiümbruses erinevate müraallikate poolt põhjustatud helirõhutasemed.

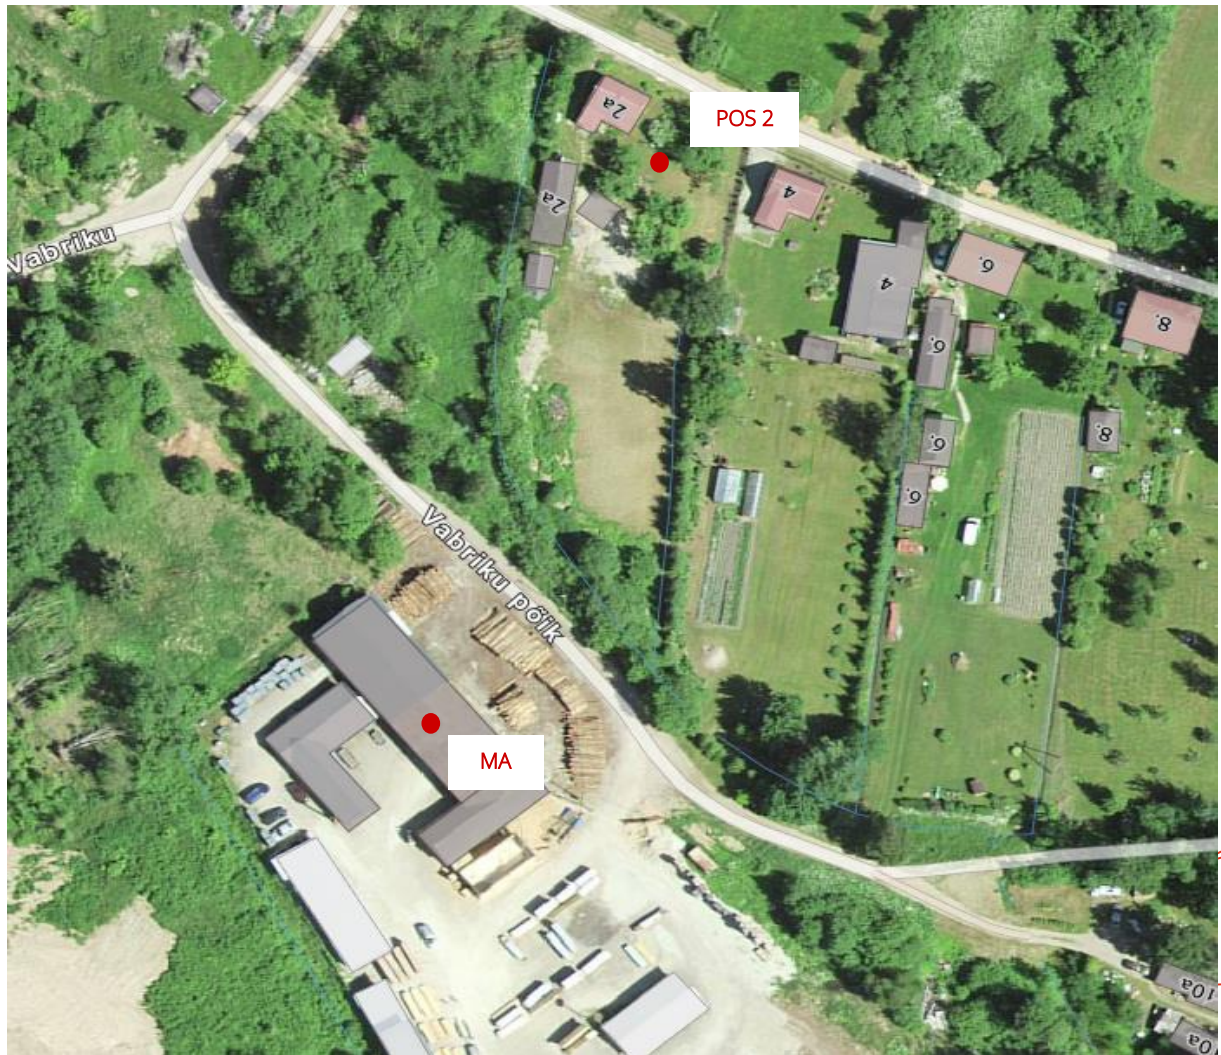
Joonis 2. Mõõtmispunktide asukoht Roosi tn 2a (POS 2) ja müraallika asukoht (MA). Kaart on orienteeritud põhja-lõuna suunaliselt (allikas: Maa-ameti kaardirakendus)

mikrofoni asukoht	mõõdetud müratase
	$L_{A,eq}$ [dB]
POS 2	51

Müraallikaks oli OÜ Kevetra saeveski.

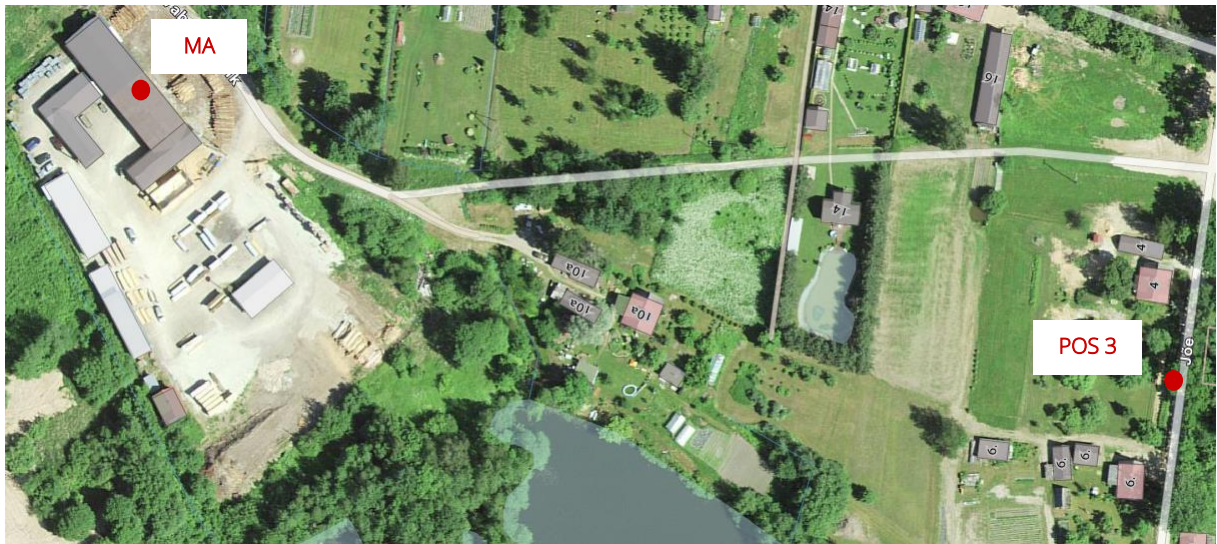
Joonis 3. Mõõtmispunkti asukoht Jõe tn 4 ja Jõe tn 6 vahelisel alal (POS 3) ja müraallika asukoht (MA). Kaart on orienteeritud põhja-lõuna suunaliselt (allikas: Maa-ameti kaardirakendus)

mikrofoni asukoht	mõõdetud müratase
	$L_{A,eq}$ [dB]
POS 3	48

Müraallikaks oli OÜ Kevetra saevaski.

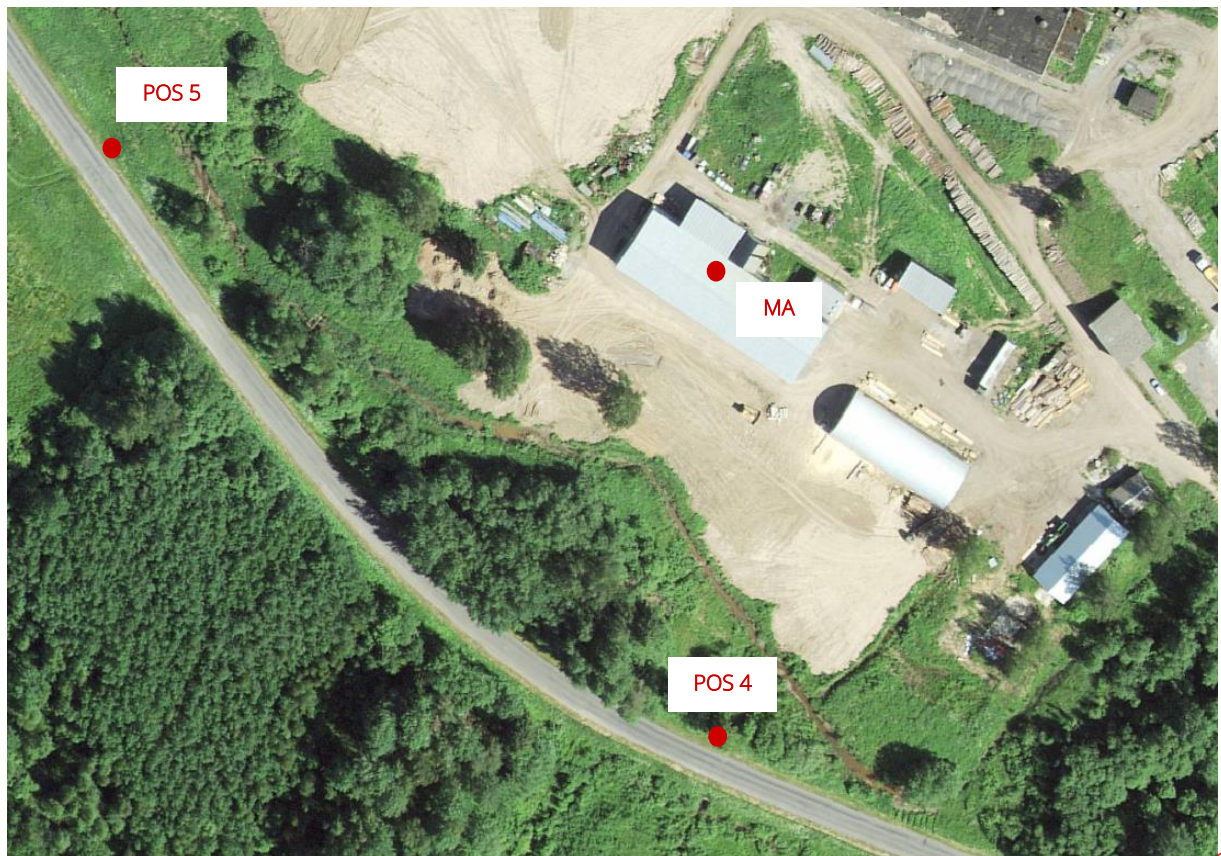
Joonis 4. Mõõtmispunktide asukohad Tootmisbaasi tee (POS 4 ja POS 5). Kaart on orienteeritud põhja-lõuna suunaliselt (allikas: Maa-ameti kaardirakendus)

mikrofoni asukoht	mõõdetud müratase
	$L_{A,eq}$ [dB]
POS 4	47
POS 5	47

Müraallikaks oli saeveski.

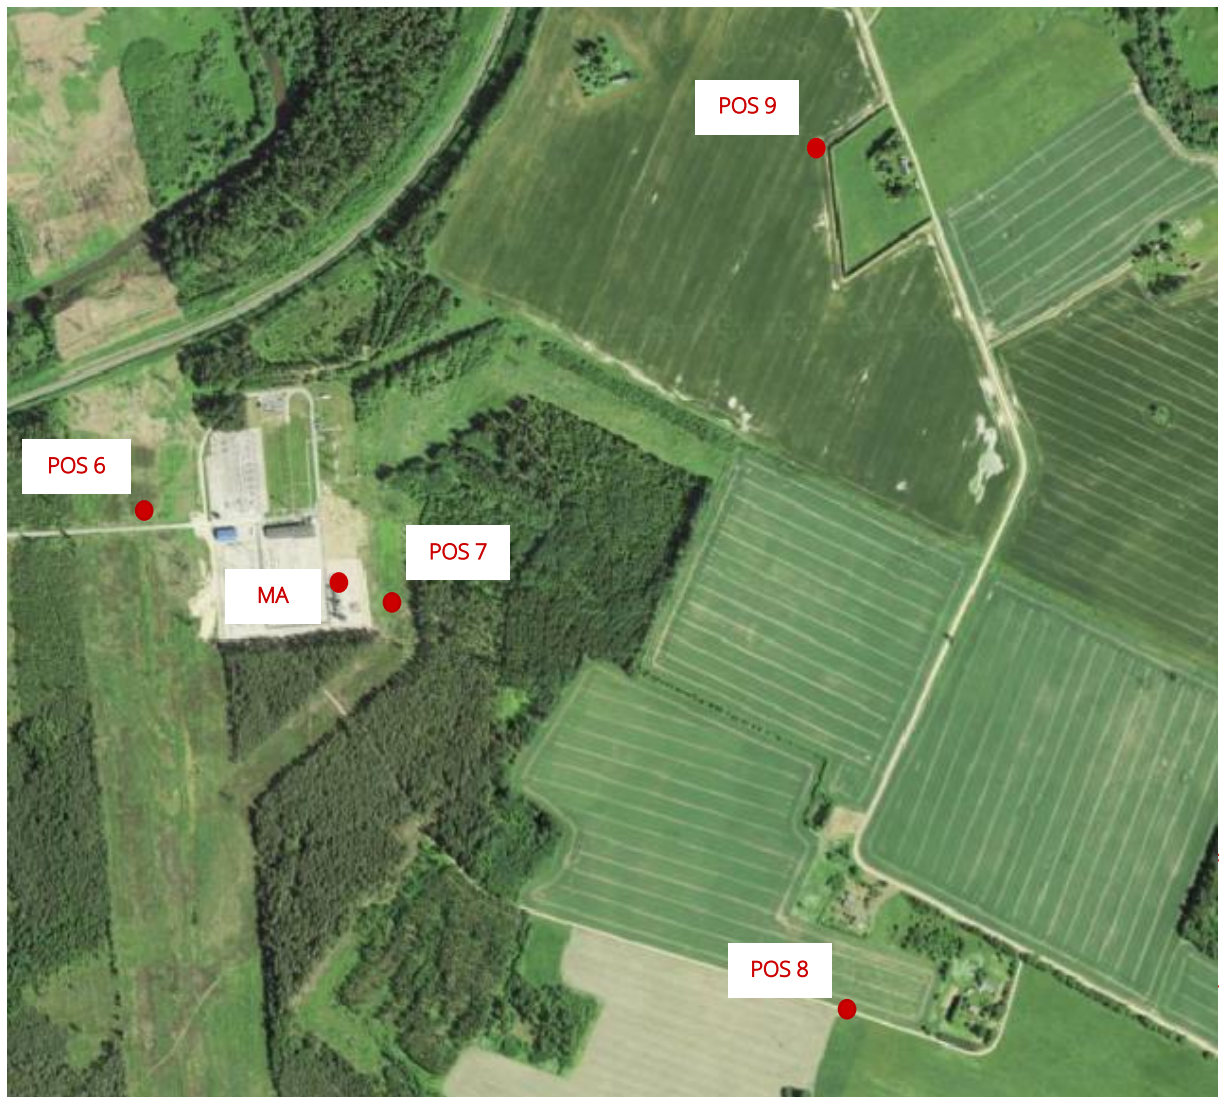
Joonis 5. Mõõtmispunktide asukohad Tsirguliina alajaama kinnistu (POS 6 ja POS 7), Kopika kinnistu (POS 8) ning Tammiku kinnistu. Muraallika asukoht (MA). Kaart on orienteeritud põhja-lõuna suunaliselt (allikas: Maa-ameti kaardirakendus)

mikrofoni asukoht	mõõdetud müratase
	$L_{A,eq}$ [dB]
POS 6	36
POS 7	56
POS 8	27
POS 9	39

Müraallikateks olid Tsirguliina alajaama trafod.

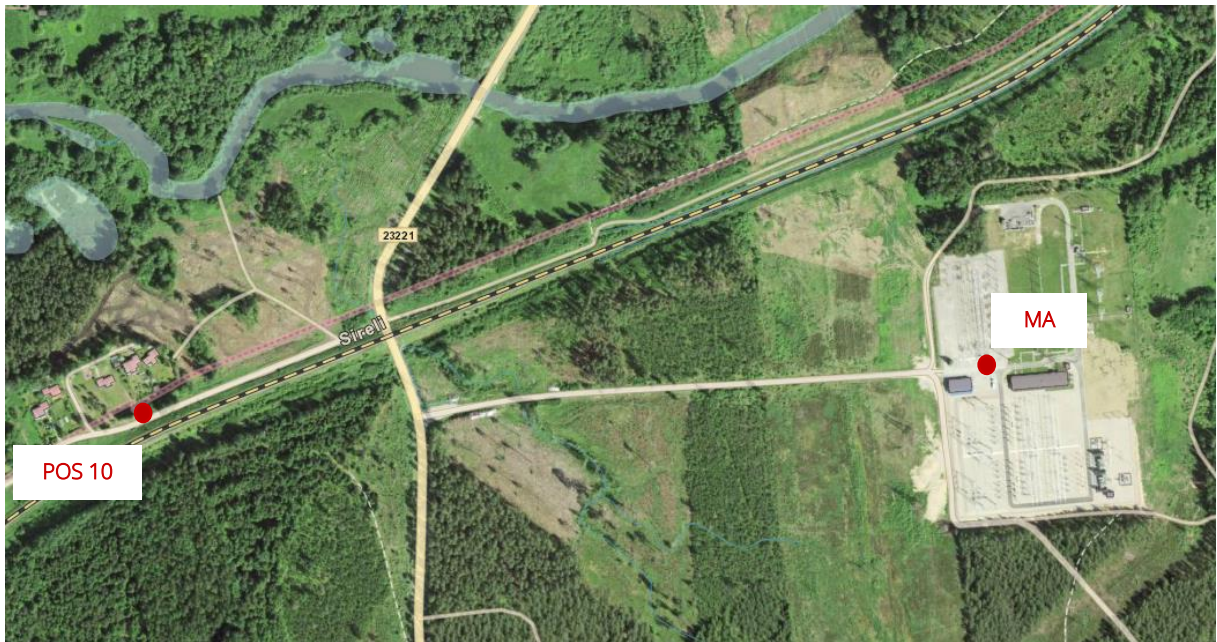
Joonis 8. Mõõtmispunkti asukoht Tõlliste küla, Sireli tn 14 ja 16 kinnistute piiril (POS 1) ja müraallika asukoht (MA). Kaart on orienteeritud põhja-lõuna suunaliselt (allikas: Maa-ameti kaardirakendus)

mikrofoni asukoht	mõõdetud müratase $L_{A,eq}$ [dB]
POS 10	41

Müraallikaks oli Tsirguliina alajaam, kuid mõõdetud müratase koosnes peamiselt looduslikust taustmürast.

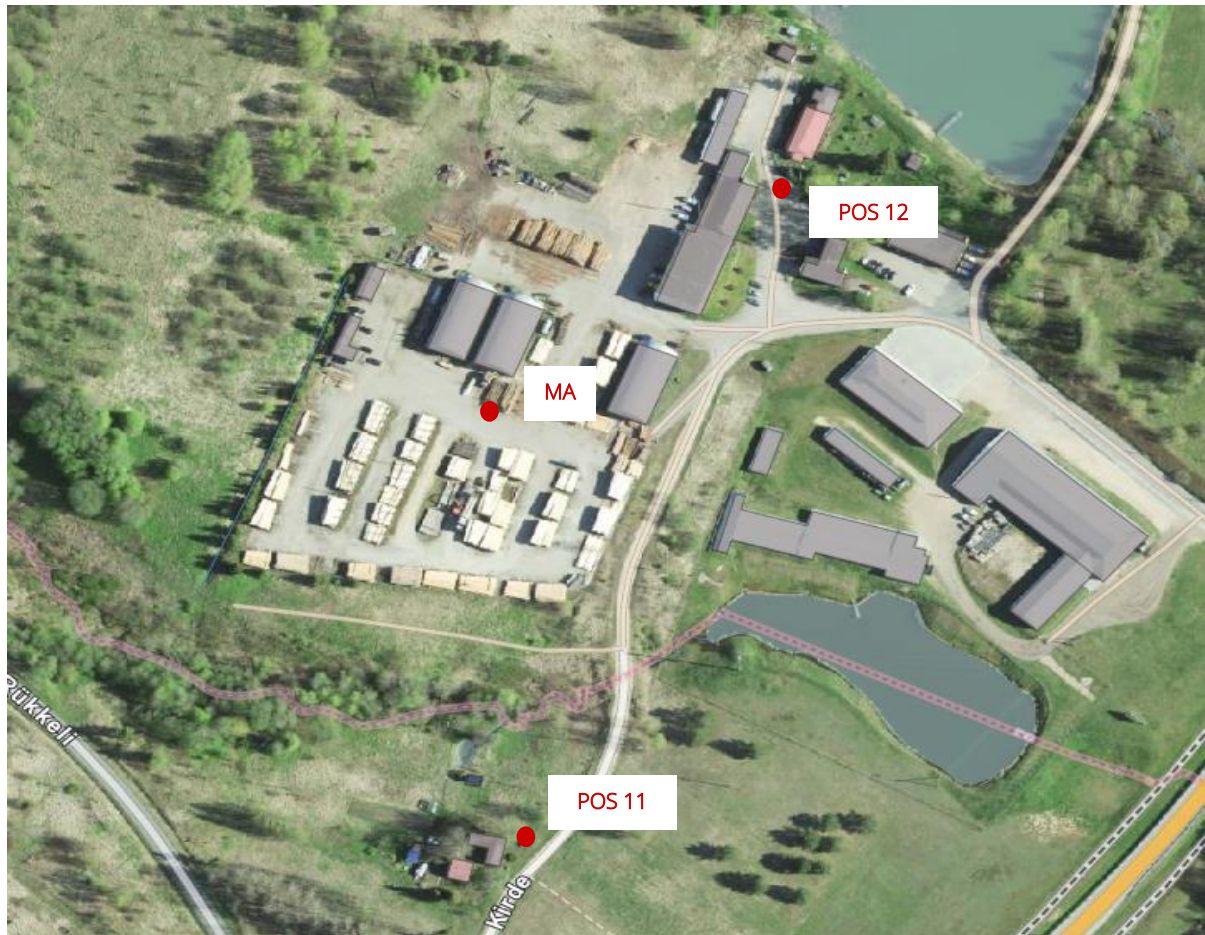
Joonis 10. Mõõtmispunktide asukohad Kirde tn 1 kinnistu (POS 11) ja Kelli tee 7a kinnistu (POS 12) ja müraallika asukoht (MA). Kaart on orienteeritud põhja-lõuna suunaliselt (allikas: Maa-ameti kaardirakendus)

mikrofoni asukoht	mõõdetud müratase
	$L_{A,eq}$ [dB]
POS 11	45
POS 12	43

Müraallikaks oli Rahel Puit OÜ saeveski

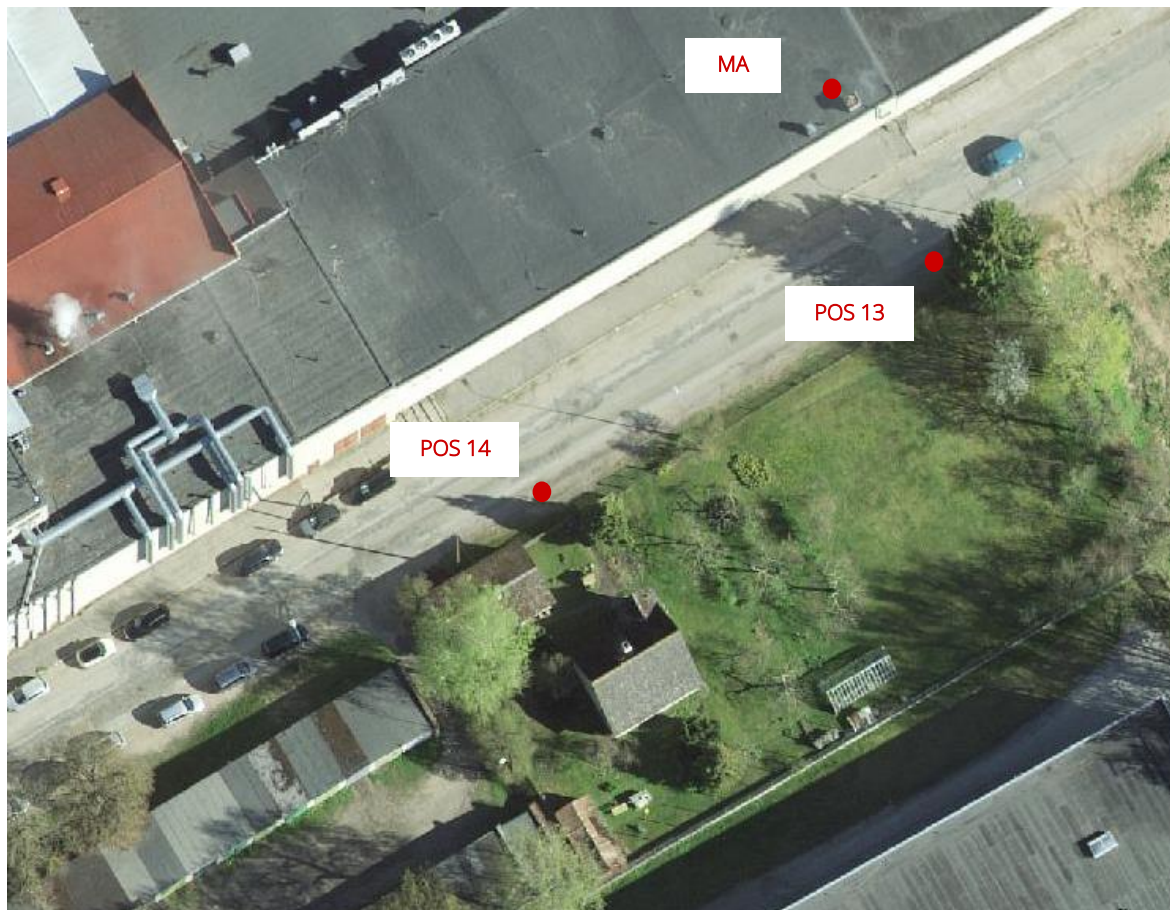
Joonis 12. Mõõtmispunktide asukohad Metsa tn (POS 13) ning Metsa tn 24 kinnistu ees ja müraallika asukoht (MA). Kaart on orienteeritud põhja-lõuna suunaliselt (allikas: Maa-ameti kaardirakendus)

mikrofoni asukoht	mõõdetud müratase
	$L_{A,eq}$ [dB]
POS 13	59
POS 14	54

Müraallikaks oli hoone katusel asetsev ventilaator.

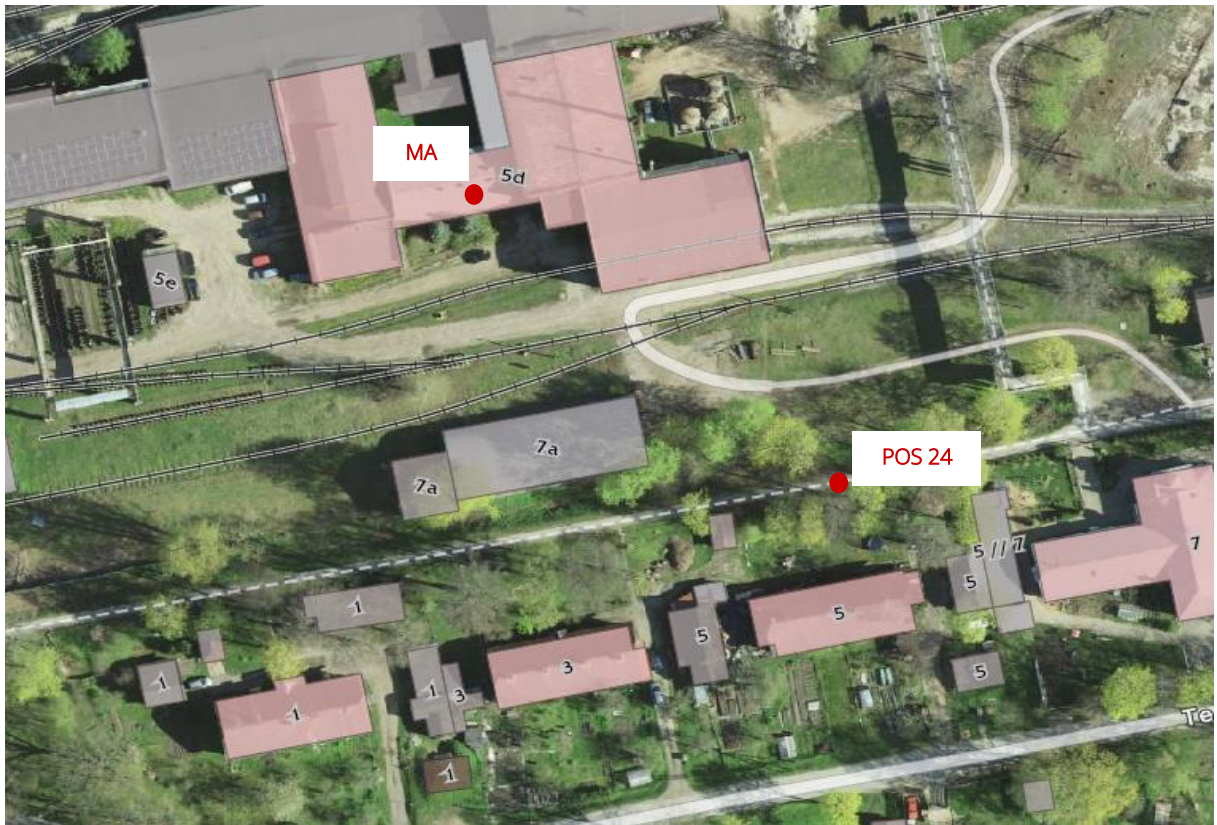
Joonis 23. Mõõtmispunkti asukoht Tehnika 5 kinnistu (POS 24) ja müraallika asukoht (MA). Kaart on orienteeritud põhja-lõuna suunaliselt (allikas: Maa-ameti kaardirakendus)

mikrofoni asukoht	mõõdetud müratase $L_{A,eq}$ [dB]
POS 24	45

Müraallikaks oli AS Valga Depoo.

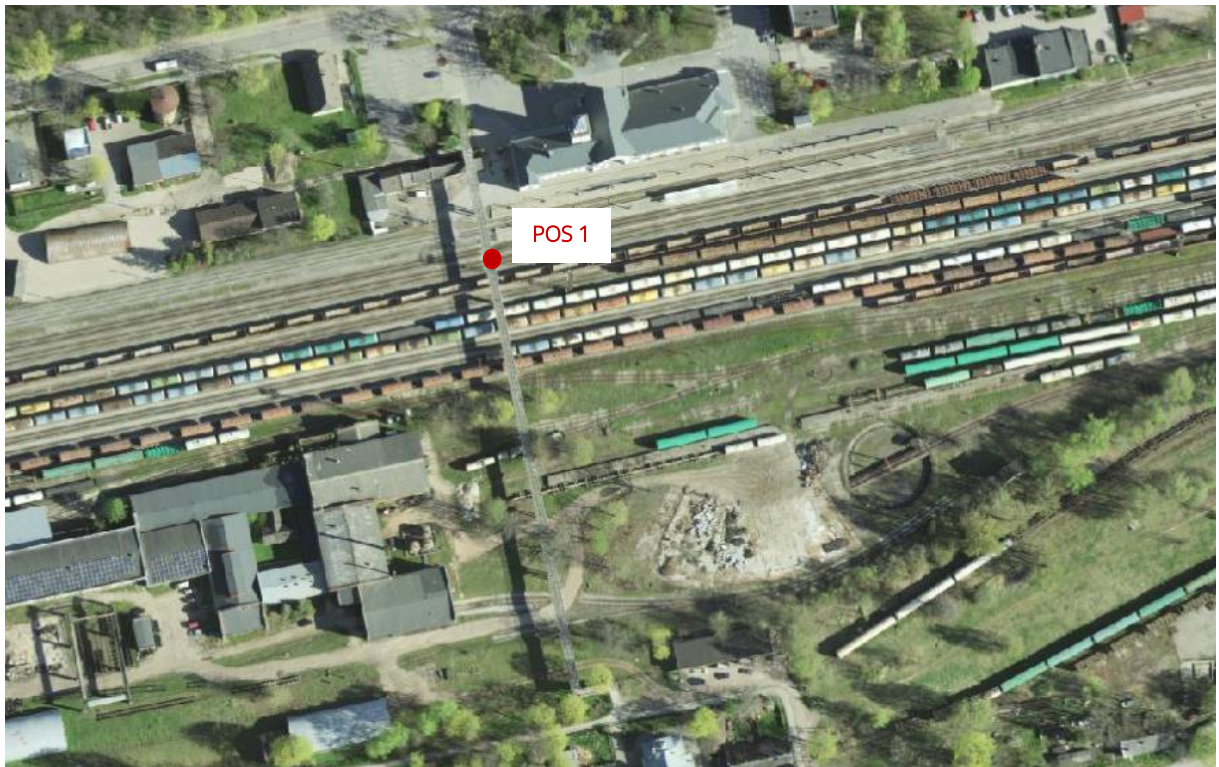
Joonis 25. Mõõtmispunkti asukoht Valga raudteejaama jalakäijate sillal (POS 1). Kaart on orienteeritud põhjalõuna suunaliselt (allikas: Maa-ameti kaardirakendus)

mikrofoni asukoht	mõõdetud müratase
	$L_{A,eq}$ [dB]
POS 1, mõõtmine 1	71
POS 1, mõõtmine 2	66
POS 1, mõõtmine 3	57
POS 1, mõõtmine 4	50

Ühes mõõtepositsioonis POS 1 viidi läbi 4 mõõtmist. Müraallikateks olid Valga raudteejaama saabuvad ja lahkuvad kaubarongid.

Mõõtmise nr 1 ajal hakkas rong jaamas liikuma ning kõrge müratase oli tingitud rongi liikumise alustamisel kostuvast tugevast kolksatusest. Mõõtmiste 2 ja 3 ajal liikus aeglasel kiirusel kaubajaamast läbi 2 rongi.

Mõõtmise 4 ajal seisis u 500 m kaugusel mõõtmispunktist POS 1 töötava mootoriga vedur.

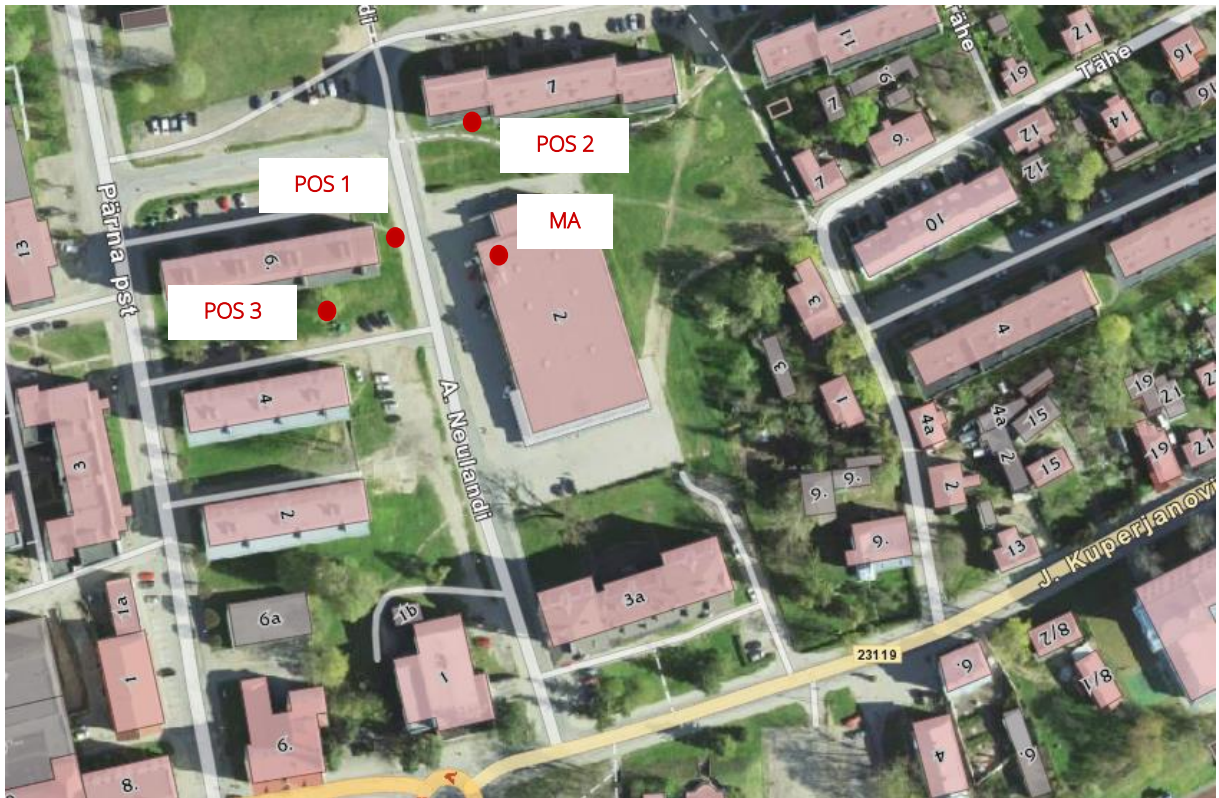
Joonis 29. Mõõtmispunktide asukohad Pärna pst 4 ja 6 ning Kuperjanovi tn 7 kinnistutel (POS 1 kuni POS 3) ja müraallika asukoht (MA). Kaart on orienteeritud põhja-lõuna suunaliselt (allikas: Maa-ameti kaardirakendus)

mikrofoni asukoht	mõõdetud müratase	Hinnatud müratase
	$L_{A,eq}$ [dB]	$L_{A,eq}$ [dB]
POS 1	63	68
POS 2	55	60
POS 3	56	61

Vastavalt standardi EVS-ISO 1996-2:2017 lisas K esitatud lihtsustatud meetodile, on mõõdetud müra sagedusarakteristikute alusel antud mõõtepunktides tonaalne sagedustel 400 Hz ja 800 Hz. Müra hinnatud tasemetel on kasutatud parandustegurit +5dB.

Müraallikaks oli Siili Keskuse katusel asetsev ventilaator.

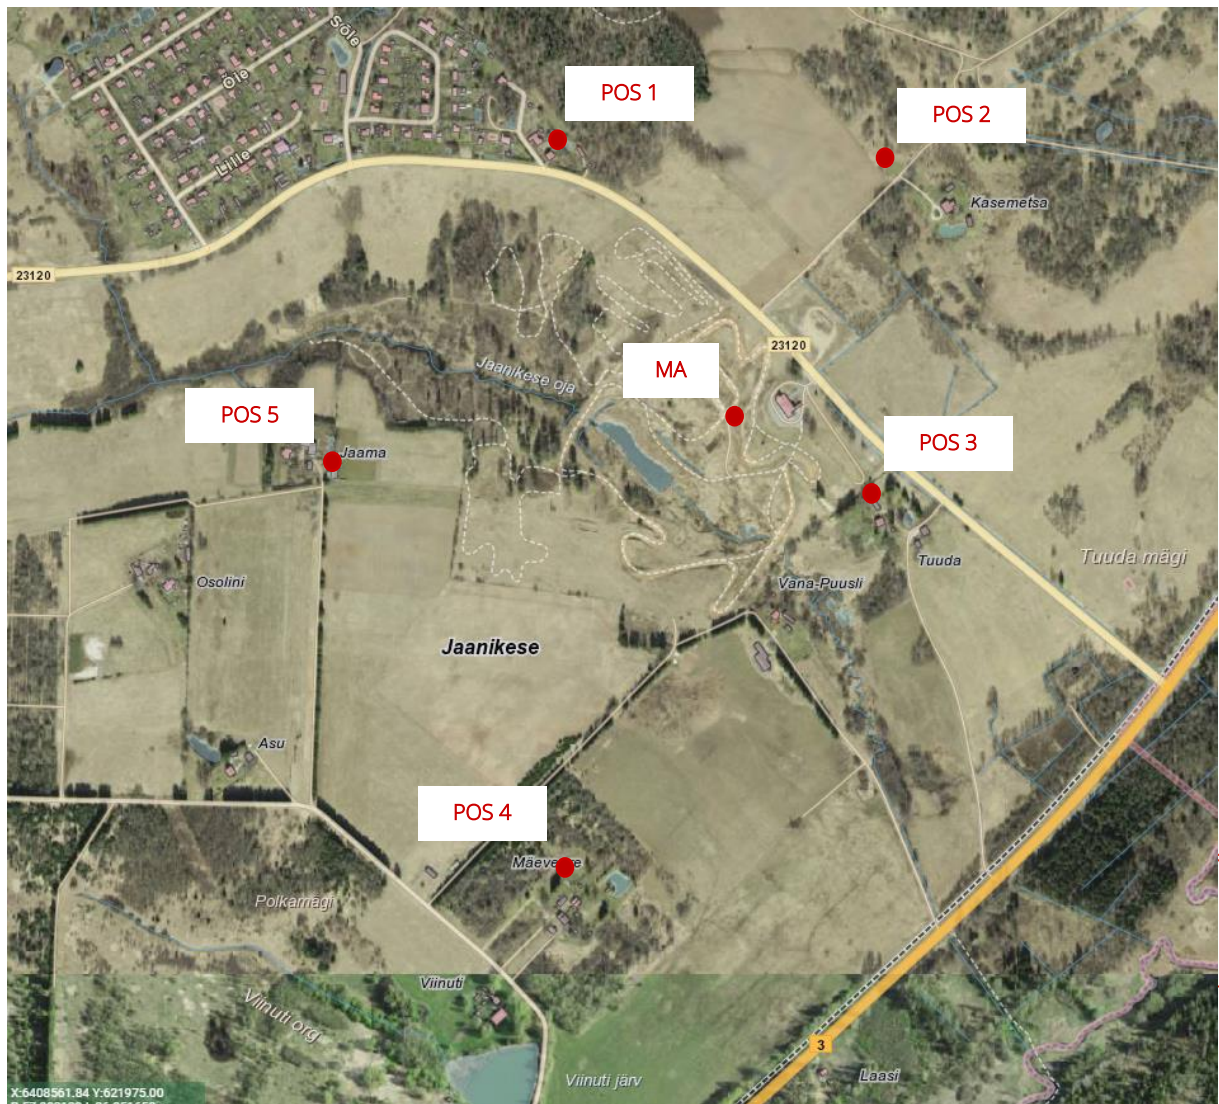
Joonis 31. Mõõtmispunktide asukohad Pääsukesse tn 7, Kasemetsa kinnistu piiril, Tuuda kinnistu, Mäeveere kinnistu ja Jaama kinnistu piiril (POS 1 kuni POS 5) ja müraallika asukoht (MA). Kaart on orienteeritud põhja-lõuna suunaliselt (allikas: Maa-ameti kaardirakendus)

mikrofoni asukoht	mõõdetud müratase
	$L_{A,eq}$ [dB]
POS 1	54
POS 2	55
POS 3	64
POS 4	41
POS 5	43

Müraallikateks olid Jaanikese krossirajal võistlustel osalevad erinevate kubatuuridega mootorrattad. Mootorrattaid oli erinevatel aegadel rajal ca 10-30.

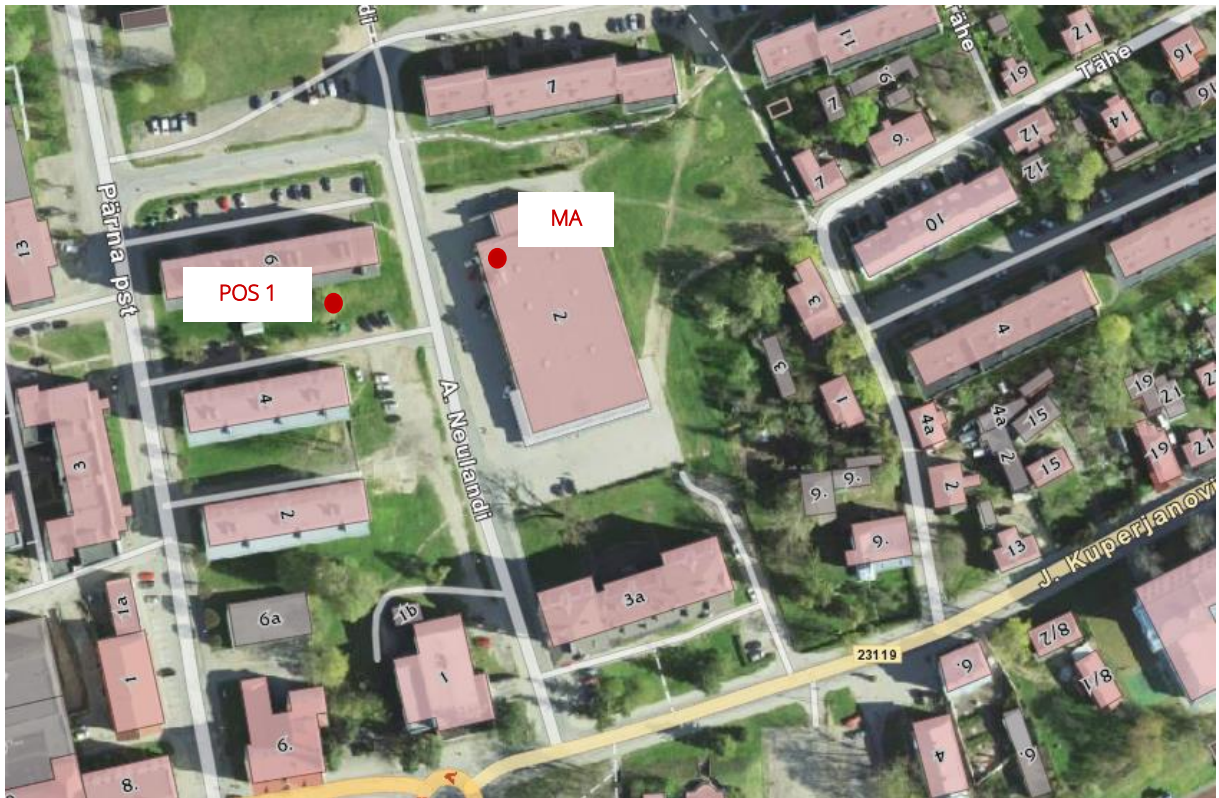
Joonis 35. Mõõtmispunkti asukoht Pärna pst 4 ja 6 kinnistutel (POS 1) ja müraallika asukoht (MA). Kaart on orienteeritud põhja-lõuna suunaliselt (allikas: Maa-ameti kaardirakendus)

mikrofoni asukoht	mõõdetud müratase $L_{A,eq}$ [dB]	hinnatud müratase $L_{A,eq}$ [dB]
POS 1	51	56

Vastavalt standardi EVS-ISO 1996-2:2017 lisas K esitatud lihtsustatud meetodile, on mõõdetud müra sagedusarakteristikute alusel antud mõõtepunktidest tonaalne sagedustel 100 Hz ja 800 Hz. Müra hinnatud tasemetel on kasutatud parandustegurit +5dB.

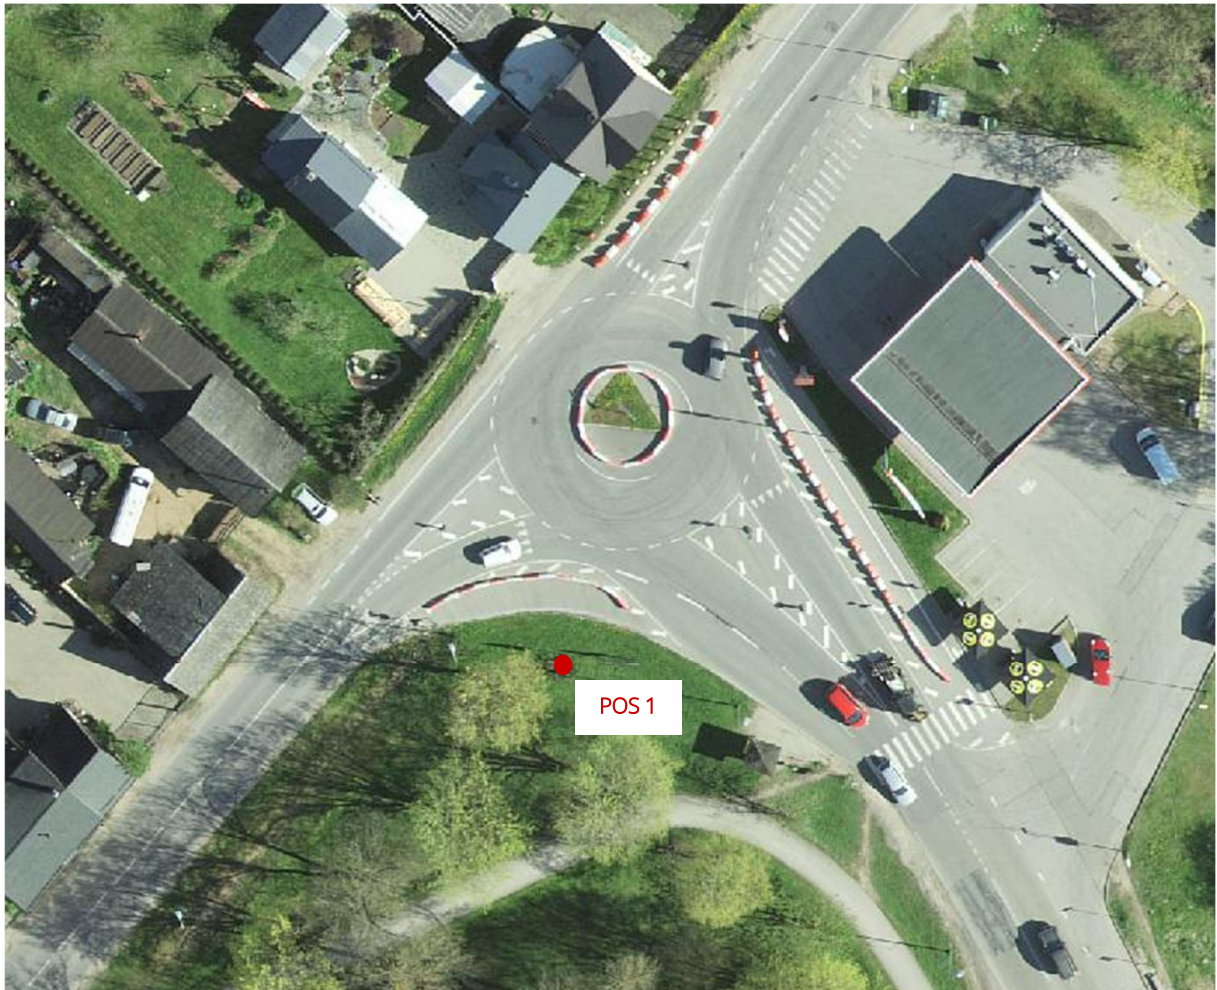
Joonis 1. Mõõtmispunkti asukoht (POS 1). Kaart on orienteeritud põhja-lõuna suunaliselt
