**Paide Hillar Hanssoo põhikool piirdetarindite eksperthinnangu Lisa 5  
kommenteeritud fotomaterjal SEINATARINDITE AVAMISED II etapp**

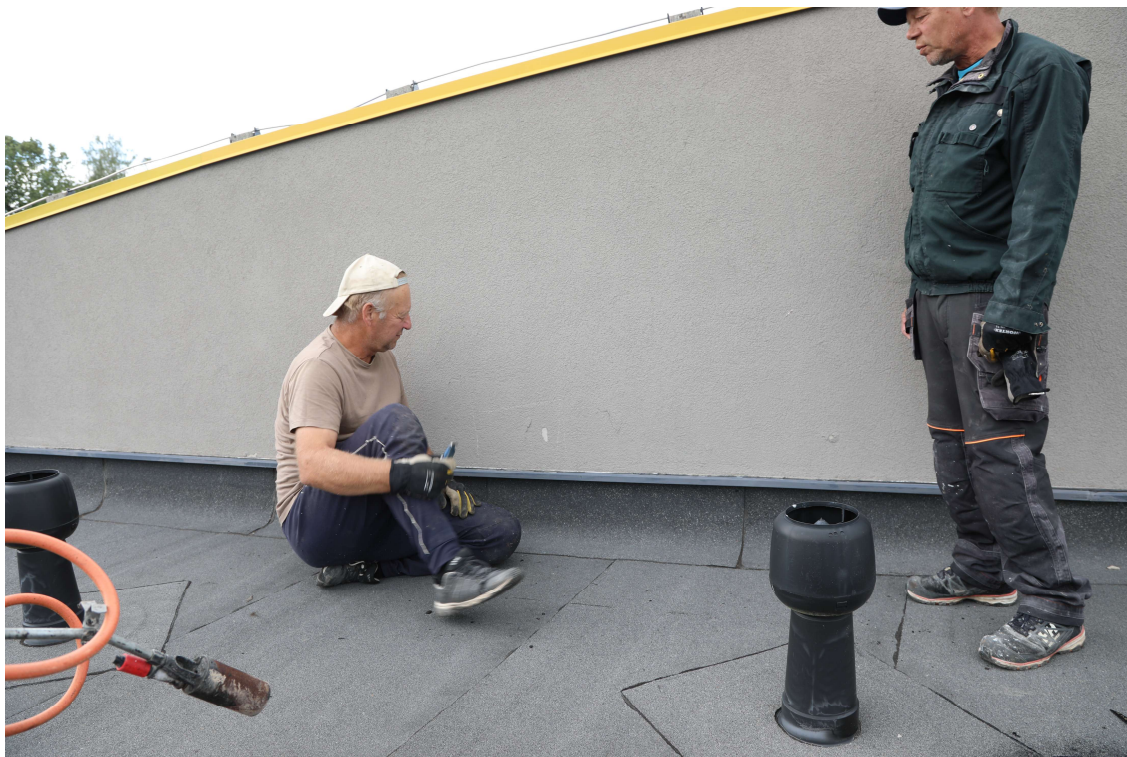
**Foto 1. Õhekrohviga kaetud seinatarindi avamine 21.08.2025.**

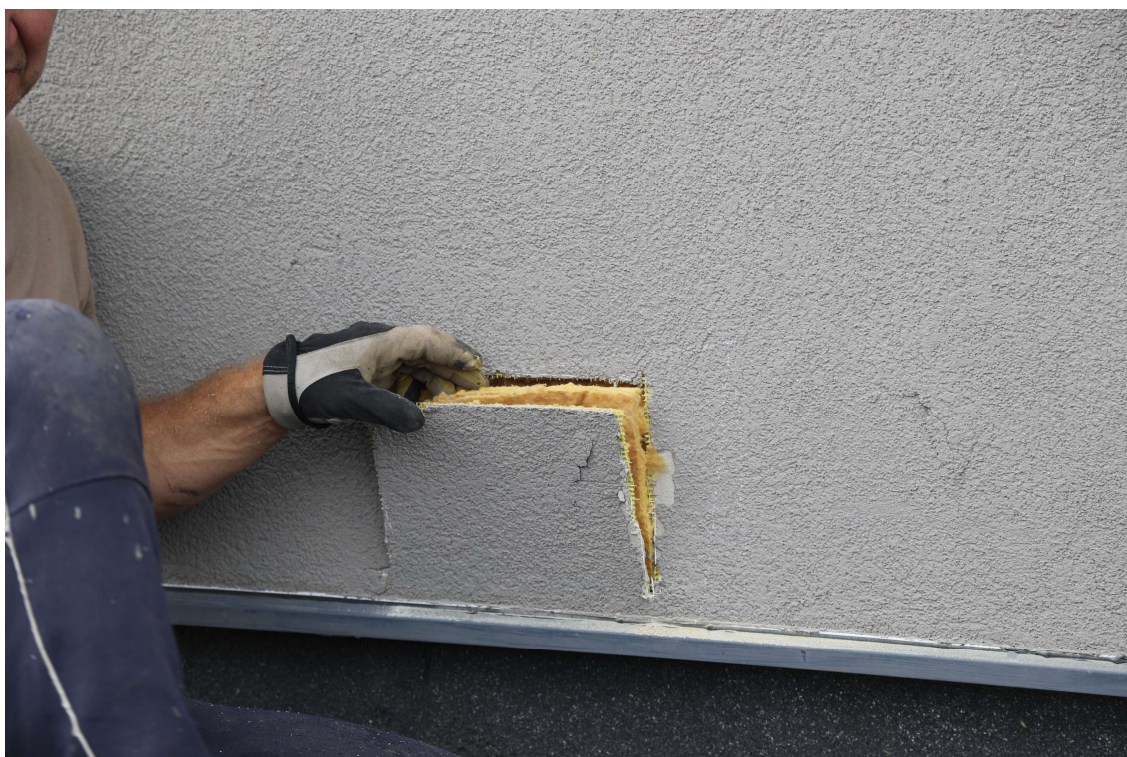
**Foto 2. Krohvi- ja armeeringukihi all on ca 20 mm paksune MW plaadikiht.**

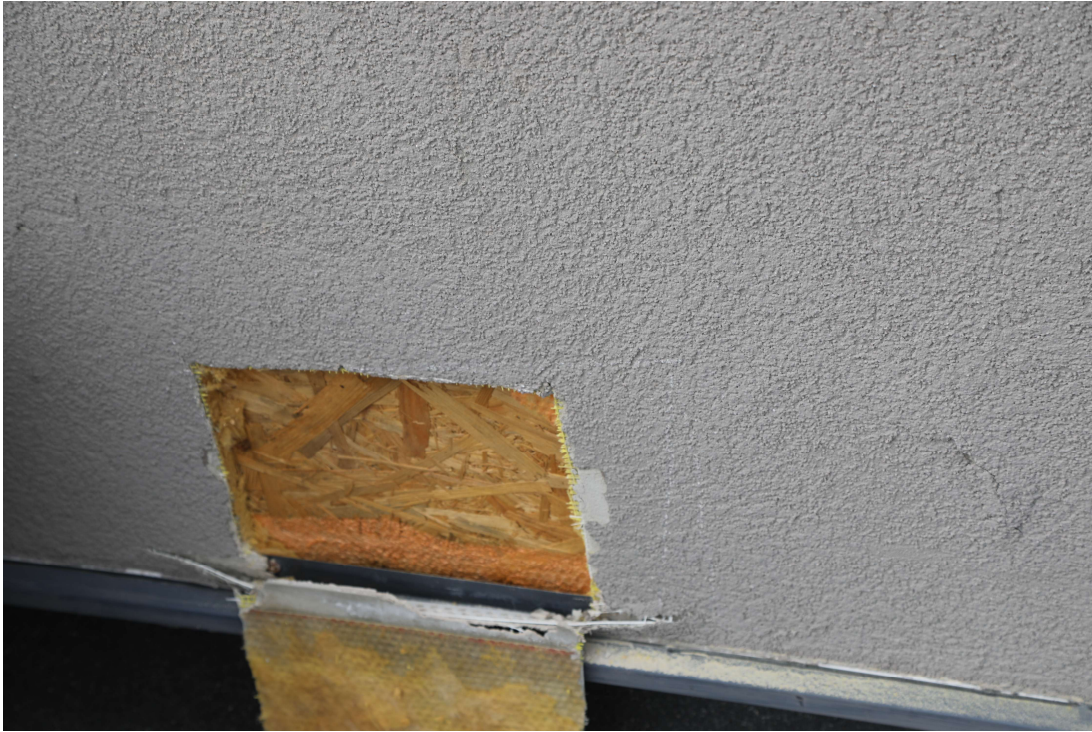
**Foto 3. 20 mm MW kihi all on OSB plaadikiht. Selline fassaadi ülesehitus on omaloominguline ja ei ole ajas püsiv. Seinatarindi alumisse serva paigaldatud õhuke plekiriba ja sellele peale määritud silikoon ei taga liite veetihedust.**

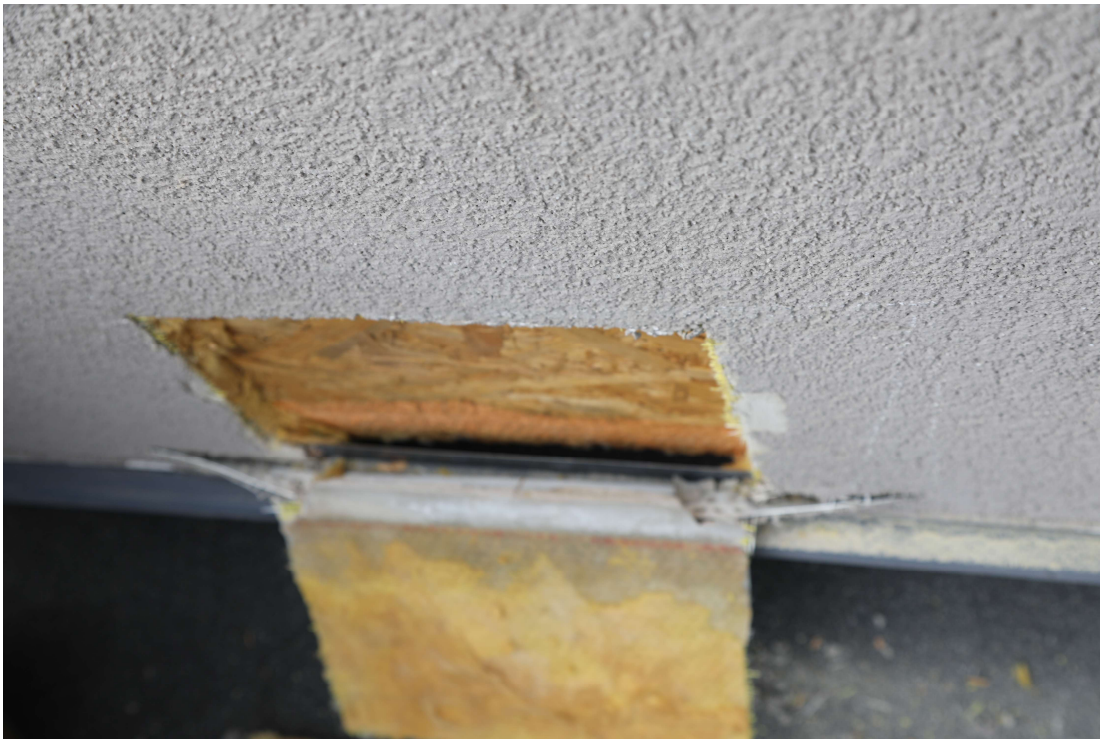
**Foto 4. Katkisest krohvikihist pääseb sademevesi kahjustama armeeringukihti. MW kihis levib sissepääsenud sademevesi kiiresti edasi. Kuna katuse ja seinatarindi liitekohas puudub korrektne sokliosade võib vesi pääseda katusetarindisse ja sealt edasi hoonesse.**

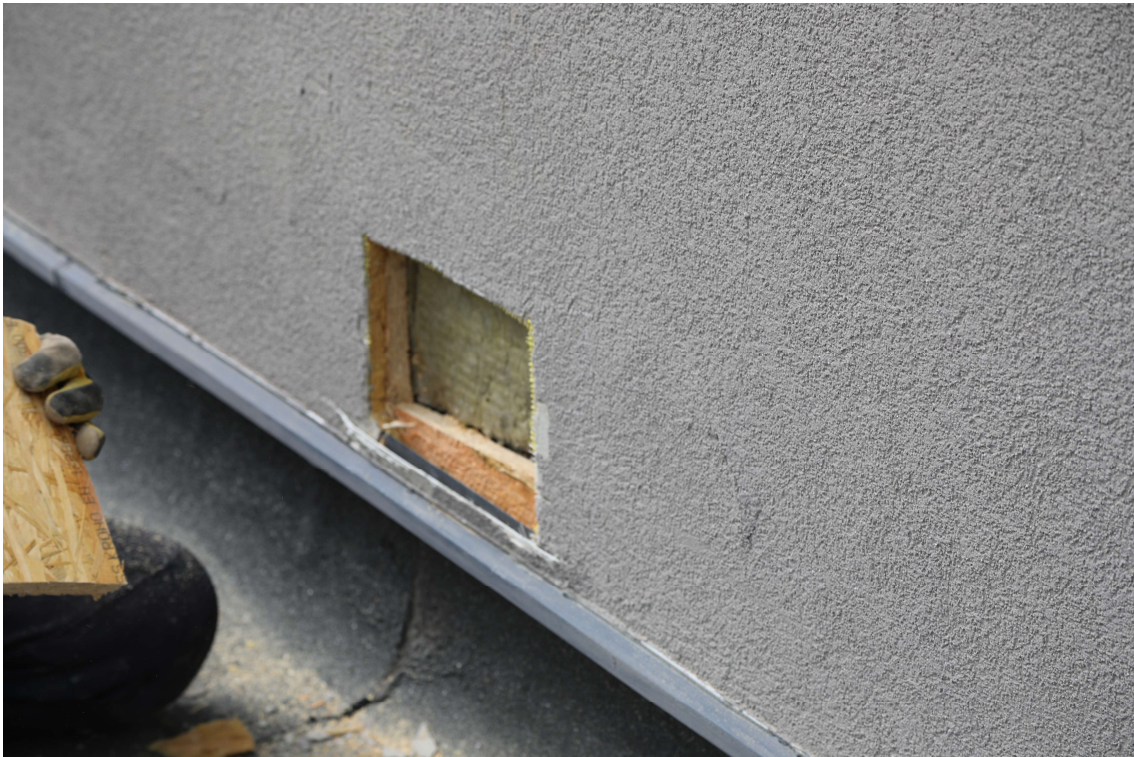
**Foto 5. OSB plaadikihi alla on MW soojusisolatsioonikiht.**

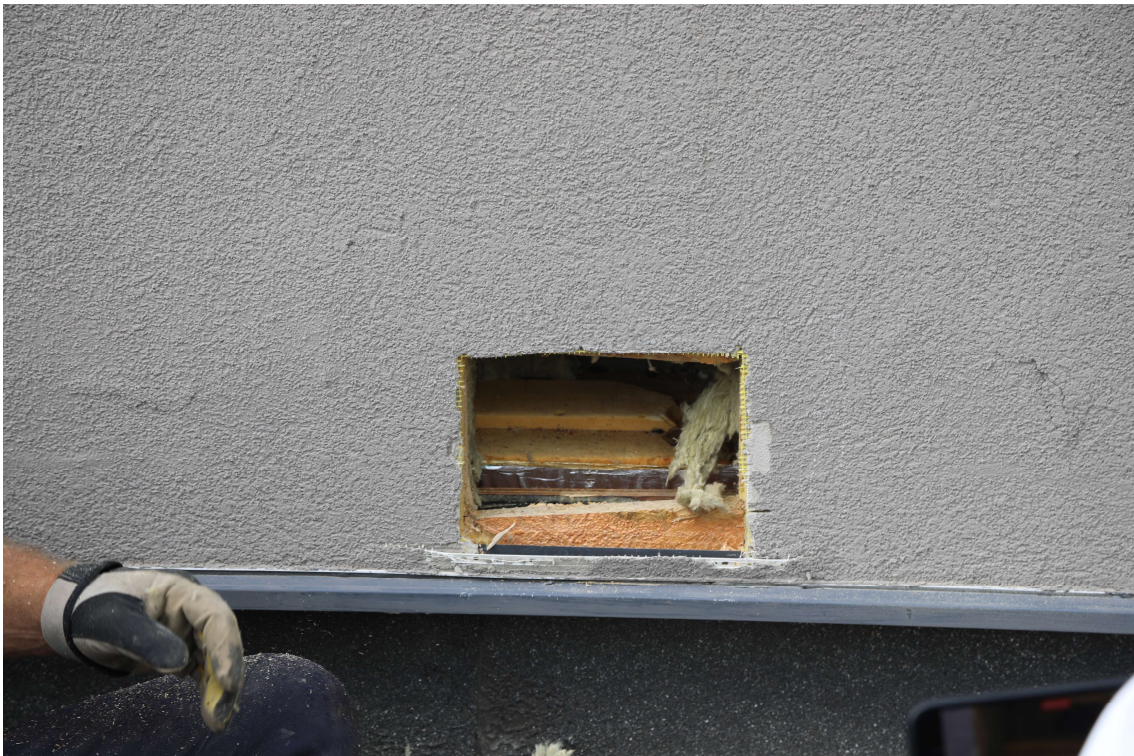
**Foto 6. MW soojusisolatsioonikiht toetub puitprussidele.**

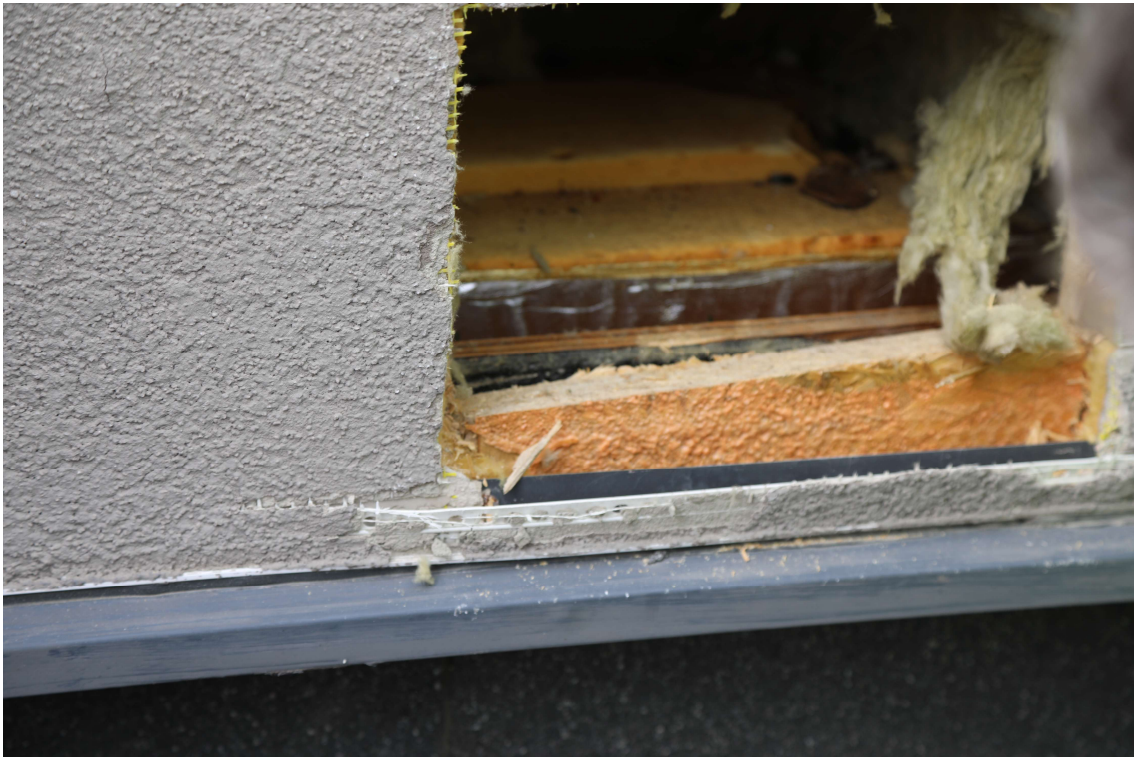
**Foto 7. Sein ja katusetarindi liites puudub toimiv sokliosa. Kui fassaadi defektide tõttu sattub seinatarindisse vesi, siis saab see vabalt katusetarindisse liikuda.**

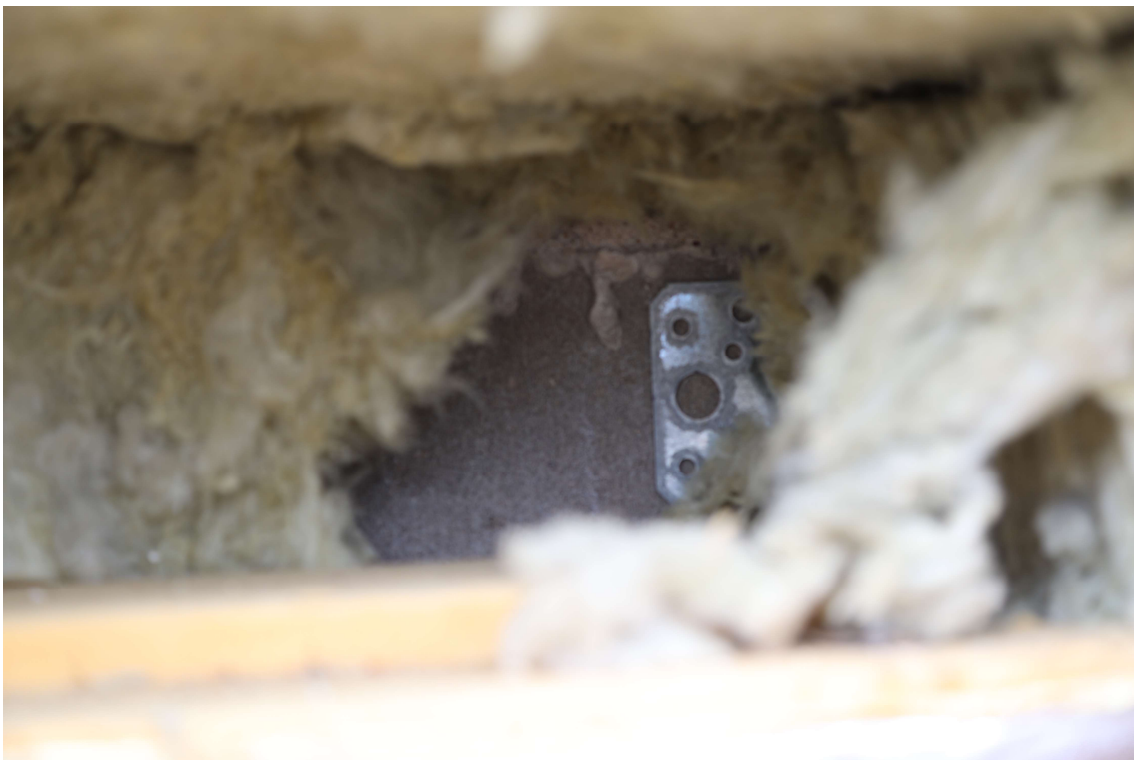
**Foto 8. Seinatarindi MW soojusisolatsioonikihid on paigaldatud puitroovide vahele. Seinatarind on ehitatud kiviplokkidest.**
