Lisa 3.

Paide vanalinna muinsuskaitseala hoonete inventeerimise andmekogu

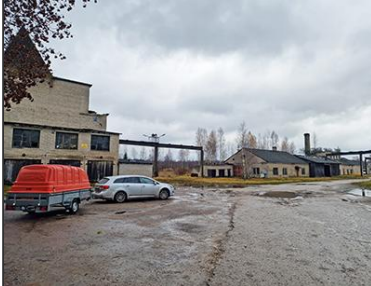
Jrk. nr	Aadress, EHR kood. Kasutuselevõtu aasta	Sokkel, materjal, seisund	Fassaadid, materjal, seisund	Katus, materjal, seisund	Avatäited, seisund	Hinnang	Foto
1	Järve tee 1					Hoonestamata maa-ala.	
2	Järve tee 3					Parkali tööstushoonete piirkond.
