**Paide Hillar Hanssoo põhikool piirdetarindite eksperthinnangu Lisa 2 kommenteeritud fotomaterjal KATUSETARINDI VAATED REM II ETAPP**

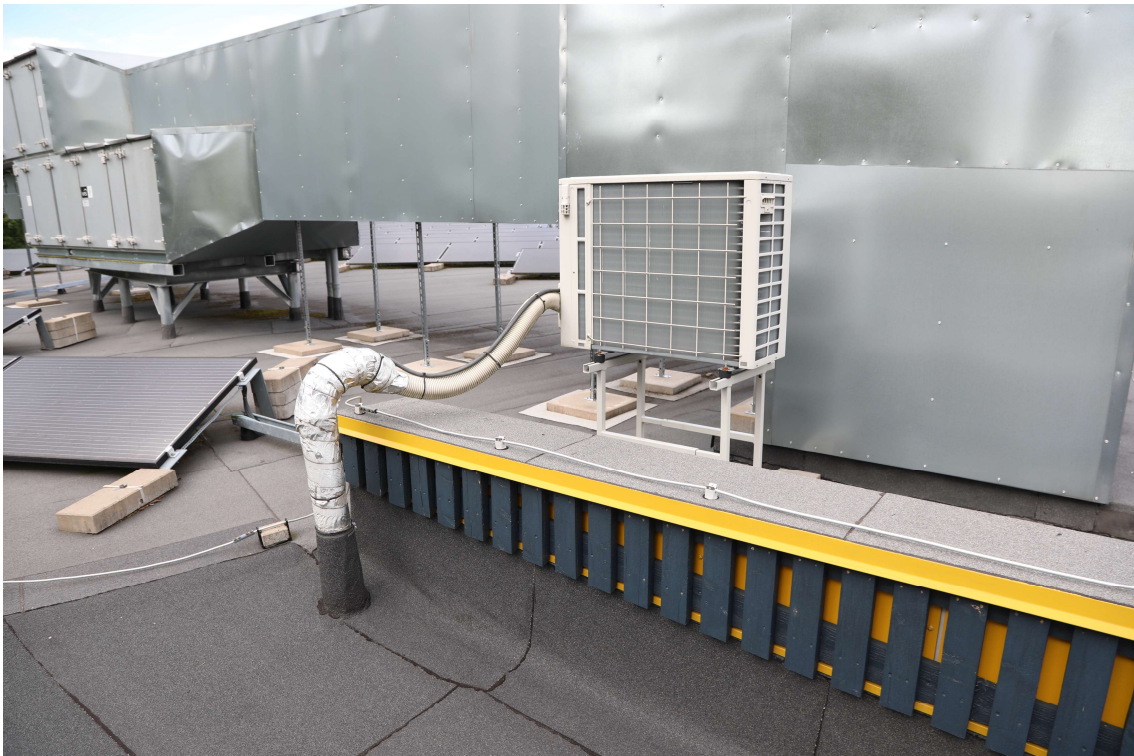
**Foto 22. Vaade madalama katusetarindi kaldse osa ja kõrgema katusetarindi liitekohale. Improviseeritud läbiviik ei ole pikaajaliselt veetihe. Parapeti lahendus ei ole pikaajalise kestvusega. Seina ja katusetarindi liitekoht ei ole veetihe**
