## Lisa 1.

### Paide vanalinna muinsuskaitseala kinnismälestised

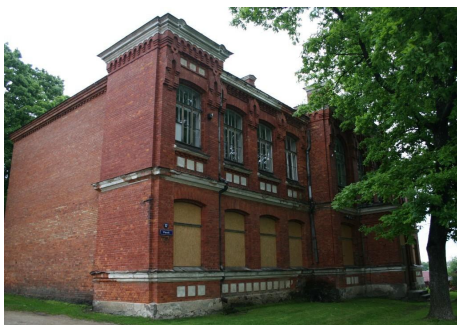
Paide Tütarlastegümnaasiumi hoone

2-korruseline historitsistlik, sümmeetrilise põhiplaaniga ja fassaadiga krohvitud telliskivihoone. Lameda katusega. Peafassaade kaunistavad keskrisaliit, tellissimsid ning aknapiidred. Säilinud algne ruumijaotus: klassiruumid paiknesid sümmeetriliselt keskse vestibüüli ümber. (EA)

Igakevadine katuse ja sadevetesüsteemide ülevaatus. Sadevetesüsteemide puhastamine üks kuni kaks korda aastas. Vajadusel jooksev katuseremont. Sokli, seinte ja avatäidete ülevaatus kord aastas. Hooldusremont.

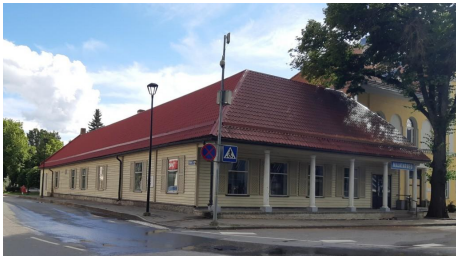
Paide kaubahoovi ärihoone

Sammasfassaadiga, L-kujulise põhiplaaniga, kõrge kivist kelpkatusega poehoone. Välisilme määravad esifassaadi kuus saledat toskaana orderis puitsammast, mis kannavad kaugele ette ulatuvat varikatust. Pika t. ääres sekundeerisid sellele kaks portikuse-taolise kujundusega sissekäiku (hävinud). Väljaku pool oli kaks eraldi sissepääsuga poeruumi, nende alt avar 2-lööviline võlvkelder (rajamisaeg teadmata, mainitud 1823). Pika t. äärses elamu tiivas säilis varasem ruumijaotus keskse mantelkorsten-köögiga.

Interjöörid on ümber ehitatud, fassaadidel on suurendatud aknaid ja ümber paigutatud sissepääse. - Õuel 19. s. algusest pärit madal rõhtpalkidest ait.

Igakevadine katuse ja sadevetesüsteemide ülevaatus. Sadevetesüsteemide puhastamine üks kuni kaks korda aastas. Vajadusel jooksev katuseremont. Sokli, seinte ja avatäidete ülevaatus kord aastas. Hooldusremont.

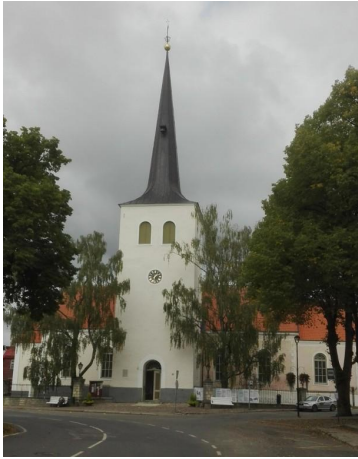
Paide kirik

Korduvalt ümber ehitatud paekivist hoone. Kõrge kelpkatuse ja ümarkaarakendega saalkirik. Torn asub hoone lõunaküljel 1909-1910 ehitati lääneeeskoda ja 4-nurkne koor. Kiriku välisilme kujundavad reljeefsete krohviraamistustega ümarkaarsed aknad.

Igakevadine katuse ja sadevetesüsteemide ülevaatus. Sadevetesüsteemide puhastamine üks kuni kaks korda aastas. Vajadusel jooksev katuseremont. Sokli, seinte ja avatäidete ülevaatus kord aastas. Hooldusremont.

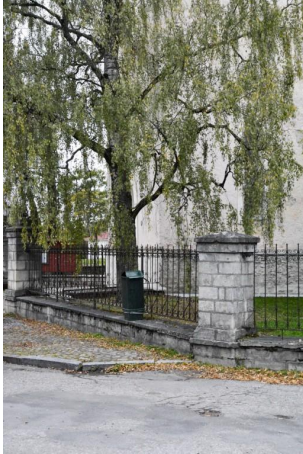
Paide kirikuaia piirdemüür

Kirikuaia mõõdud: vaheposti kõrgus 205 cm (peauksest idas), sepise kõrgus 144cm, paneeli laius 212 cm. Peauksest läänes posti kõrgus 273 cm, posti laius keskelt 63 cm, jalami laius 72 cm.

Sepistatud piire on rajatud kõrgele paekivist soklile. Väravapostid on tahutud paekivist ja tipnevad kahe laternaga peasissepääsu juures. Väravaehitis koosneb kahe poolega väravast lõunaküljel ja kahest ühe poolega külgväravast. Piirde ülaosa ehivad väravavarbade kolmetiste teravaotsaliste ehisdetailidega varustatud tipud.

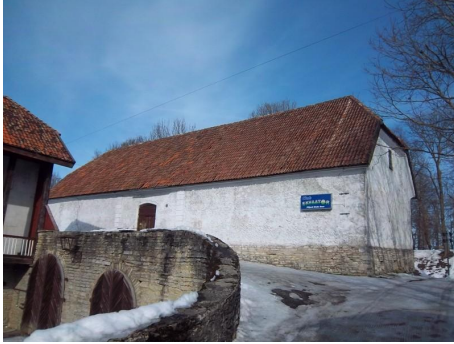
Paide magasiit

Ehitatud Vallimäe W-nõlva alla mingi vanema hoone müüridele, ehitusmaterjalina kasutati linnuse lammutamisel saadud paasi, sh. üksikuid raidkive. Ait on pikliku ristkülikulise plaaniga, kõrge S-kivist poolkelpkatusega. Esifassaadi keskel kähe rustikaliseeni vahel laias krohvraamistuses segmentkaarne ukseava. Siseruum oli puitpostidega jagatud kaheks salvedereaks. Möödunud sajandi keskel rajati hoone esiküljele juurdesõidutee alla ruumikad võlvkeldrid. Sajandi teisel poolel on hoonet kasutatud arestimajana.

Igakevadine katuse ja sadevetesüsteemide ülevaatus. Sadevetesüsteemide puhastamine üks kuni kaks korda aastas. Vajadusel jooksev katuseremont. Sokli, seinte ja avatäidete ülevaatus kord aastas. Hooldusremont.

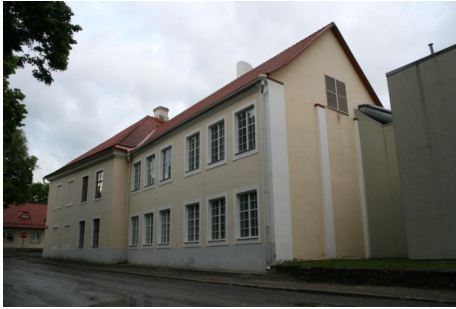
Paide kohtuhoone

2-korruseline, kõrge kelpkatusega varaklassitsistlik kivimaja. Peafassaadi liigendab vähe-eenduv astmeline keskrisaliit, mida raamivad rustikaliseenid. Hoone kesktelge kroonib väike kolmnurkfrontoon, rõht-liigendust rõhutavad karniisi-vööd. 2-ja 3-kaupa rühmitatud aknaid ümbritsevad laiad krohv-raamistused. Algne plaanilahendus oli telgsümmeetriline, avara keskvestibüüli ja piki hoonet kulgeva vahekoridoriga mõlemal korrusel. Tänavapoolsed ruumid reastusid anfilaadina. Soklikorrus võlvitud. Kokku oli hoones u. 20 ruumi: kreisikohtu kantselei ja istungisaal, linnafoogti kantselei ja istungiruum, kreisirentei, arhiiv, ekspediitoriruum, ka vahituba vangikambriga ning kojamehe korter jt.

Kui hoone kohandati linna algkoolihooneks ehitati NW-nurgale juurde 2-korruseline tiib jalutuskoridori ja kähe klassiruumiga mõlemal korrusel. Olemasoleva hoone õueküljele ehitati uus poolkaarjas trepikoda, muudeti ka peakorruse ruumijaotust. Tänavafassaadis uuendati aknad ja portaal, selle kõhale tehti sepihvõreaga konsoolrõdu.

Igakevadine katuse ja sadevetesüsteemide ülevaatus. Sadevetesüsteemide puhastamine üks kuni kaks korda aastas. Vajadusel jooksev katuseremont. Sokli, seinte ja avatäidete ülevaatus kord aastas. Hooldusremont.

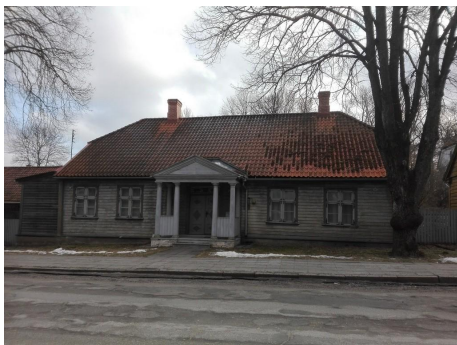
Elamu Paides Tallinna t. 31

Madal ühekorruseline palkmaja kõrge kivist poolkelpkatusega, seinad vooderdatud laiade laudadega. Esifassaadi] hilisklassitsistlik, sammaspordikusena kujundatud sissekäik, geomeetrilise nikerd-dekooriga välisuks ja piirdelauad, aknaraamistused, nurgaliseenid Interjööris on säilinud talalaed ja nikerdatud tahveluksed piirlaudadega. - Õueansambelis väike rõhtpalkidest, kivist katusega saun-pesuköök ja ait (hiljem on sellega liidetud uus elumaja krundi nurgal).

Igakevadine katuse ja sadevetesüsteemide ülevaatus. Sadevetesüsteemide puhastamine üks kuni kaks korda aastas. Vajadusel jooksev katuseremont. Sokli, seinte ja avatäidete ülevaatus kord aastas. Hooldusremont.

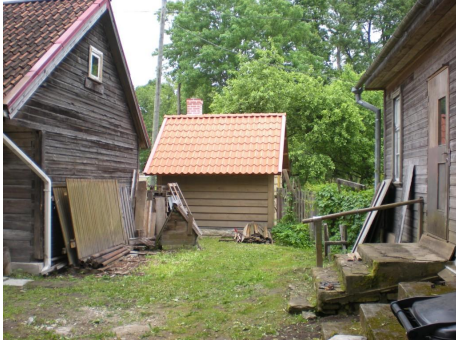
Elamu pesuköök Paides Tallinna t. 31

1-korruseline, vernakulaarses võtmes saun-pesuköök, mida katab viilkatusega. Hoone rõhtpalkidest fassaadid on kaetud laudisega. Avatäited on puidust. Hoone lõunaotsas on väikesemõõduline ukseava. Krundisügavuses paikneva aia poole suunatud idafassaadil on väike nelja-ruuduline aknaava. Restaureerimistöode käigus on hoone saanud uue katuse. Varem katmata palgid on kaetud laudisega. Saun-pesuköök asub eluhoone tagaküljel samuti kompleksi kuuluva ait-kuuri kõrval.

Igakevadine katuse ja sadevetesüsteemide ülevaatus. Sadevetesüsteemide puhastamine üks kuni kaks korda aastas. Vajadusel jooksev katuseremont. Sokli, seinte ja avatäidete ülevaatus kord aastas. Hooldusremont.

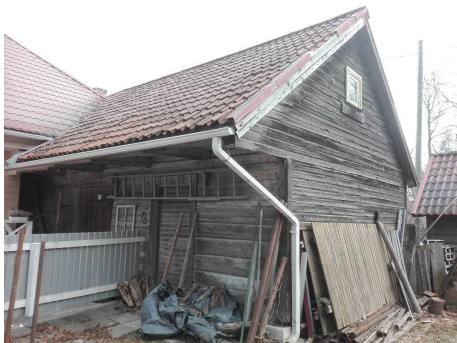
Elamu kuur Paides Tallinna t. 31

1-korruseline, vernakulaarses võtmes ait-kuur, mida katab viilkatusega. Hoone rõhtpalkidest fassaadid on kaetud laudisega. Hoone paikneb esifassaadiga tänava poole. Avad paiknevad korrapäraselt. Avatäited on puidust. Tagasiastega peafassaadi keskel on kaks hoiuruumidesse viivat ukseava. Hoone põhjapoolse otsaga on hiljem liidetud suurem eluhoone. Ait-kuur asub eluhoone tagaküljel samuti kompleksi kuuluva saun-pesukuuri kõrval.

Igakevadine katuse ja sadevetesüsteemide ülevaatus. Sadevetesüsteemide puhastamine üks kuni kaks korda aastas. Vajadusel jooksev katuseremont. Sokli, seinte ja avatäidete ülevaatus kord aastas. Hooldusremont.

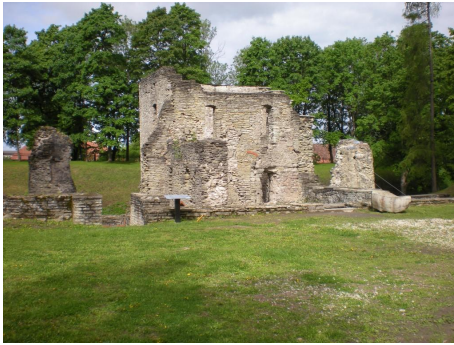
Paide linnuse varemed

Soode ja jõega hästi kaitstud kõrgendiklinnuse tuumikuks oli võimas kaheksatahuline bergfriedi-tüüpi peatorn Pikk Hermann, millega liitusid juba algselt linnuseehitised. Kastellitaolist linnust ümbritses umbes 2 m paksune ringmüür. Peatornil oli kuus korrust (müüri paksus kuni 2,45 m, kõrgus umbes 30 m), millest ülemine oli lahtine võitlusplatvorm; alumist enam kui 9 m kõrgust pimedat korrust, mida kasutati külma moonalaona, kattis luukavaga kuppelvõlv. Ainus sissepääs torni paiknes teisel korrusel, mis oli servjoonvõlvidega kaetud ja hädapärase eluruumina kaminaga varustatud. Teiselt korruselt viis müüritrepp ülemistele korrustele ja ka alla moonakeldrisse. Kuppelvõlv oli ka neljandal korrusel, kolmandal ja viiendal korrusel oli puulagi.

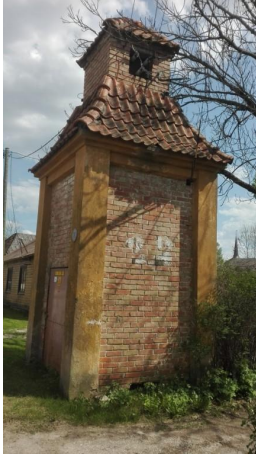
Elektrijaam

Traditsionalistlikus võtmes, osaliselt krohvitud fassaadiga punasest tellisest elektri alajaam, mis paikneb tänava servas esifassaadiga viimase poole. Romantilises laadis lahendatud alajaama tornilaadses väliskujunduses domineerib fassaadimaterjalide kontrast laiade krohvitud nurgaliseenide ja tellisest seinapinna vahel, ning kõrge ülespoole keeratud servaga telkkatus, mille lõikab kaheks osaks katusest välja kasvav massiivne harjatorn.

Igakevadine katuse ja sadevetesüsteemide ülevaatus. Sadevetesüsteemide puhastamine üks kuni kaks korda aastas. Vajadusel jooksev katuseremont. Sokli, seinte ja avatäidete ülevaatus kord aastas. Hooldusremont.

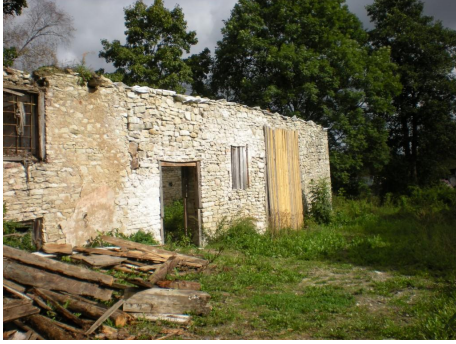
Vesiveski on ristkülikukujulise põhiplaaniga paekiviehitis, mille ülemine puuosa on hilisem juurdeehitus. Endine Simsoni vesiveski on linnuse lahutamatu osa märkides samalajal ära kunagise jõesängi asukoha.

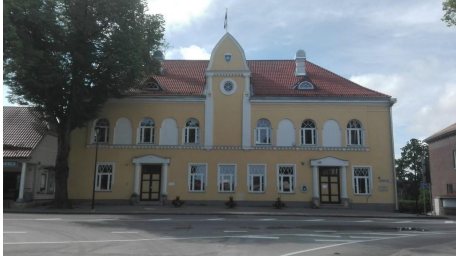
Paide raekoda

Hilisjuugendlik kelpkatusest eenduva neobarokse kõrge uugiga kivihoone, mille vanemat osa markerib peafassaadil dekoratiivne hammaslõikega karniis. Uksi ääristavad hilisjuugendlikud piirded. Interjäär on sõjajärgsetel aastatel ümber ehitatud. (J. Viires, 1997)

Igakevadine katuse ja sadevetesüsteemide ülevaatus. Sadevetesüsteemide puhastamine üks kuni kaks korda aastas. Vajadusel jooksev katuseremont. Sokli, seinte ja avatäidete ülevaatus kord aastas. Hooldusremont.
